## Oppgradering/forbedring av FKB Vann i forbindelse med ajourføring av N50

Fotogrammetriseksjonen/Hønefoss har testet konstruksjon av FKB-C Vann etter noe forenklet standard i forbindelse med oppgradering/ajourføring av N50 kartblad Tosbotn (hovedsakelig i Brønnøy kommune i Nordland).

### FKB-C vann – forenklet spesifikasjon

### FKB-C vann – eksempler på våre kommentarer til testkonstruksjonen

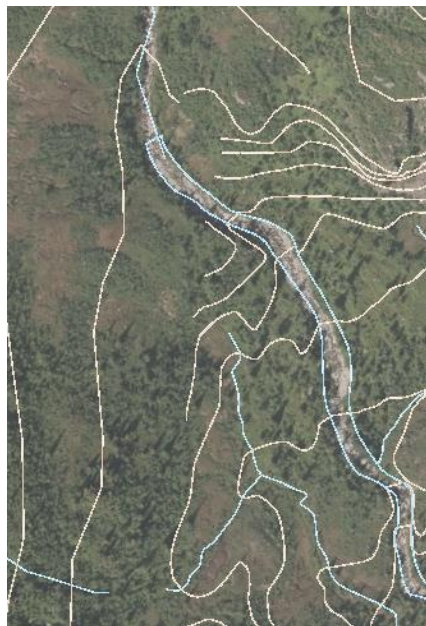
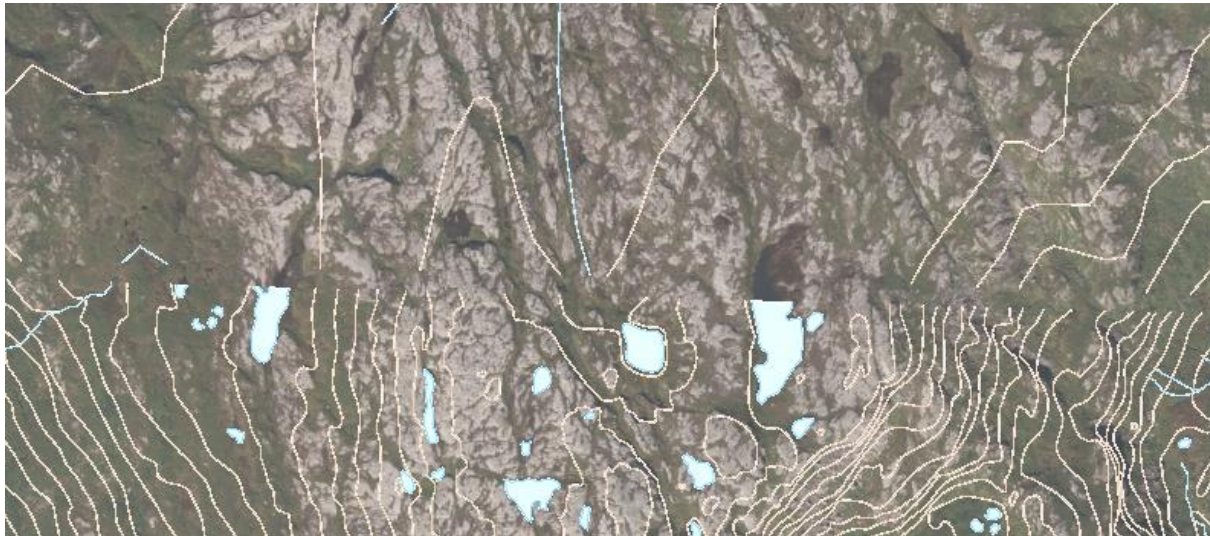
*I dag kan det se slik ut i overgangen mellom FKB-C/D (se eksempler over og under). Nykonstruksjon må vise kontinuitet over kartstandardgrensene:*

Det konstrueres FKB-C Vann kun i FKB-C områder. Men det skal samtidig være kontinuitet, dvs. sammenhengende vektorer/flater, over grensene for FKB-B/C/D områdene. Det tilstrebes at mindre innsjøer som deles av FKB-C/D grensen har FKB-C generalisering/nøyaktighet.

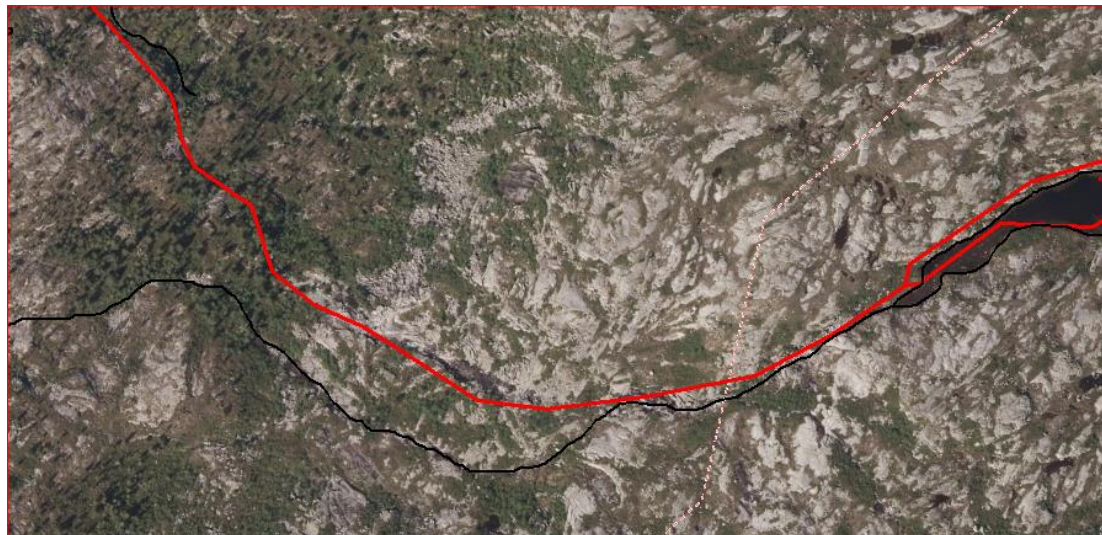
Det kan være vanskelig å tolke hvor bekker renner....

*Eksisterende FKB-D bekk (rød) er «grov», men den gamle traseen mot vest er muligens like riktig som nykonstruert bekk (sort). Forstørret utsnitt under.*

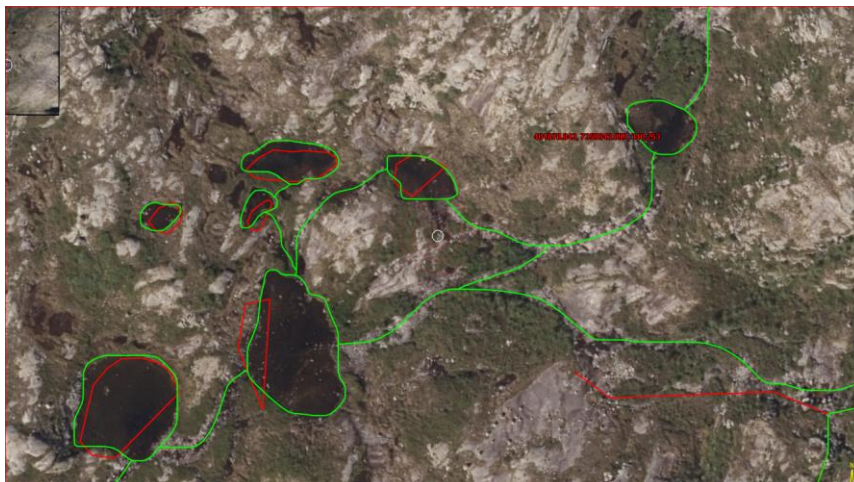
Skrå strek er grense mellom FKB-C og FKB-D. Her er det i dag for det meste FKB-D standard på tjønnene NV for streken. Se også forstørret utsnitt under. (Rødt er gammelt vann, Sort nykonstruksjon)

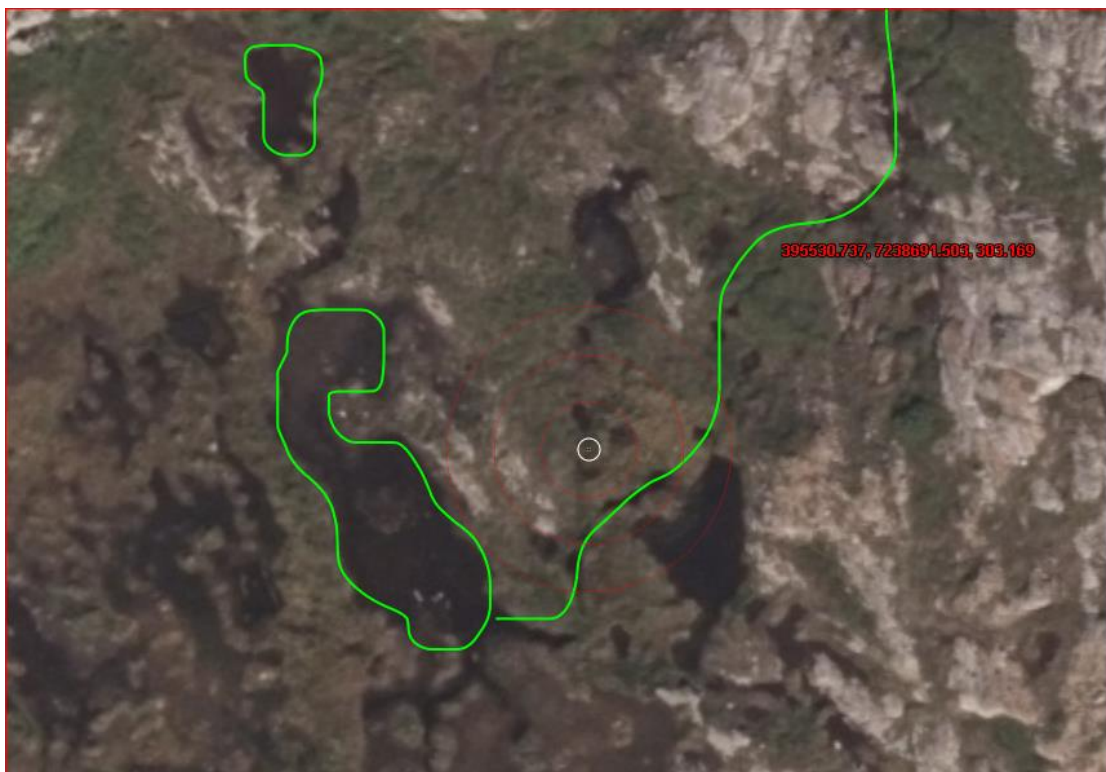
*Resultat etter nykonstruksjon: Bekken sydøst for målemerket burde gått gjennom tjønna.*

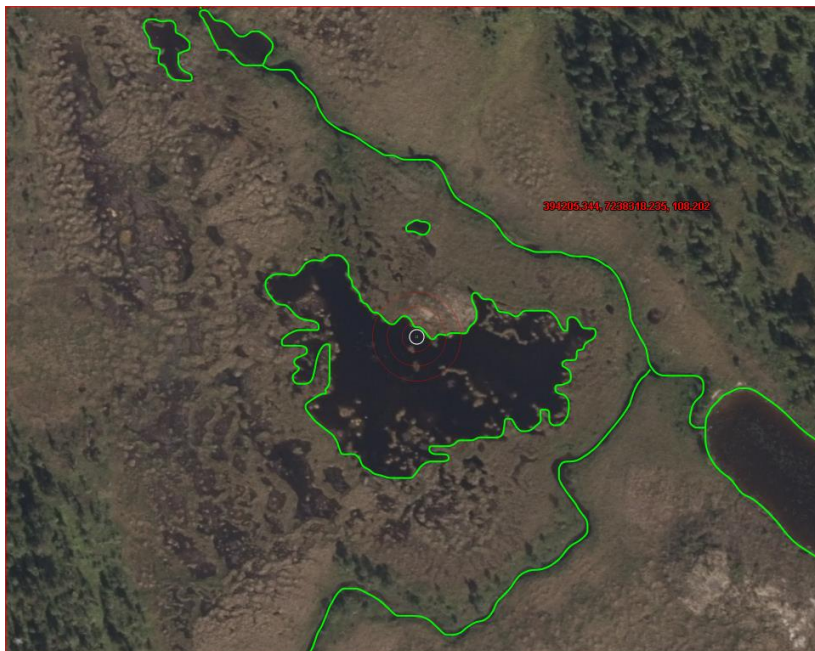
*Nøyaktigheten på konstruerte data tilsier at konturen på myrtjønna i midten av utsnittet er for detaljert.*

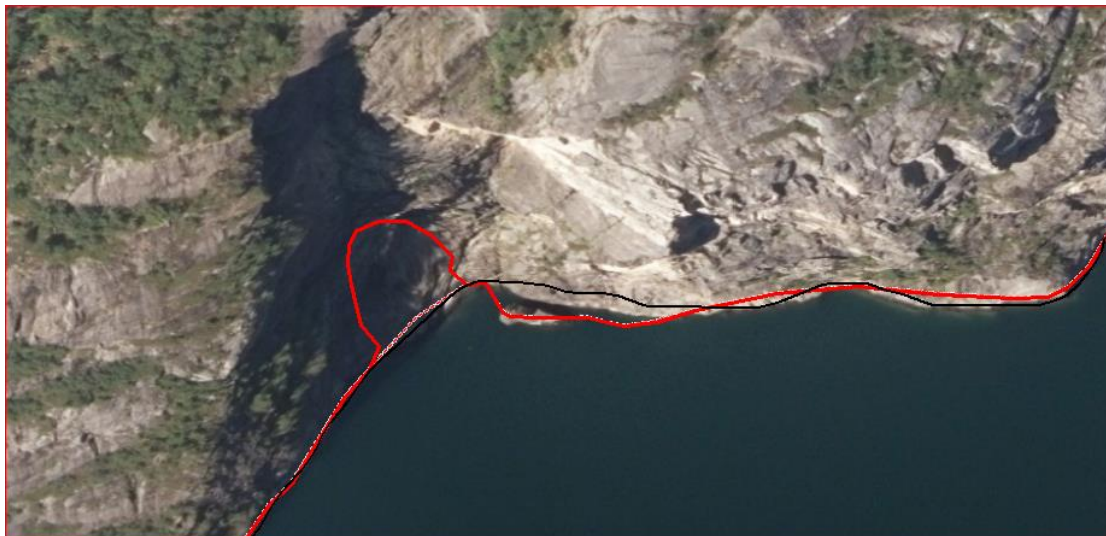
*Eksempel på område hvor ny kystkontur er konstruert. Feil kystkontur er rettet. (rødt gammelt/sort nytt)*

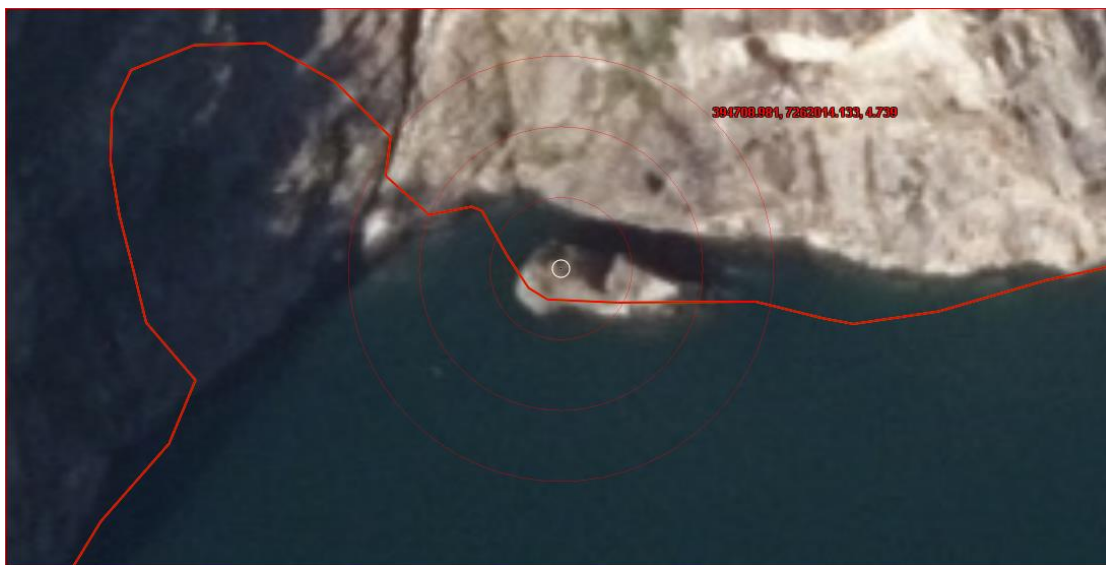
*Utsnitt av område over, - hvor det er konstruert ny kyst. Skjær skulle vært «konstruert».*
