# Rapport Testprosjekt konstruksjon FKB-A/B

| Emne | Testkonstruksjon FKB-A/B |
| Fra | Mika Sundin, Andreas Dyken og Håkon Dåsnes, Kartverket<br>Landdivisjonen |
| Dato | 2017-07-19 |

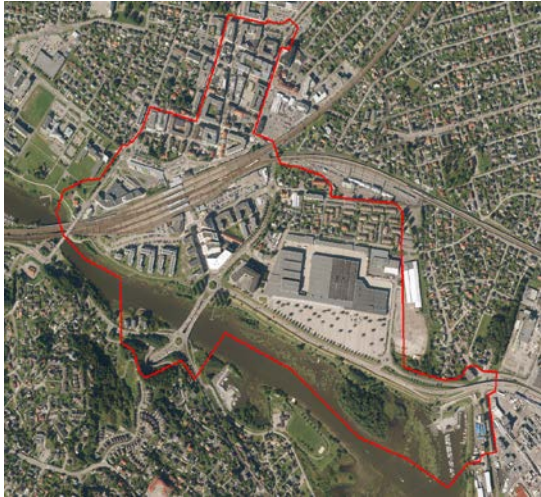
**Område FKB-A:** Areal 0,9 km<sup>2</sup> – Lillestrøm sentrum

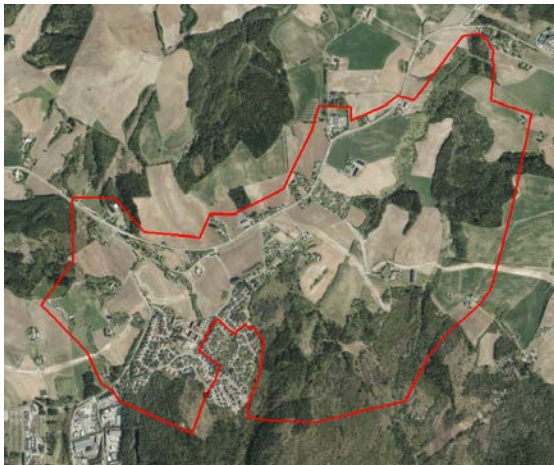
**Område FKB-B:** Areal 3,3 km<sup>2</sup> – Nykonstruksjon FKB-B standard i Sørums kommun

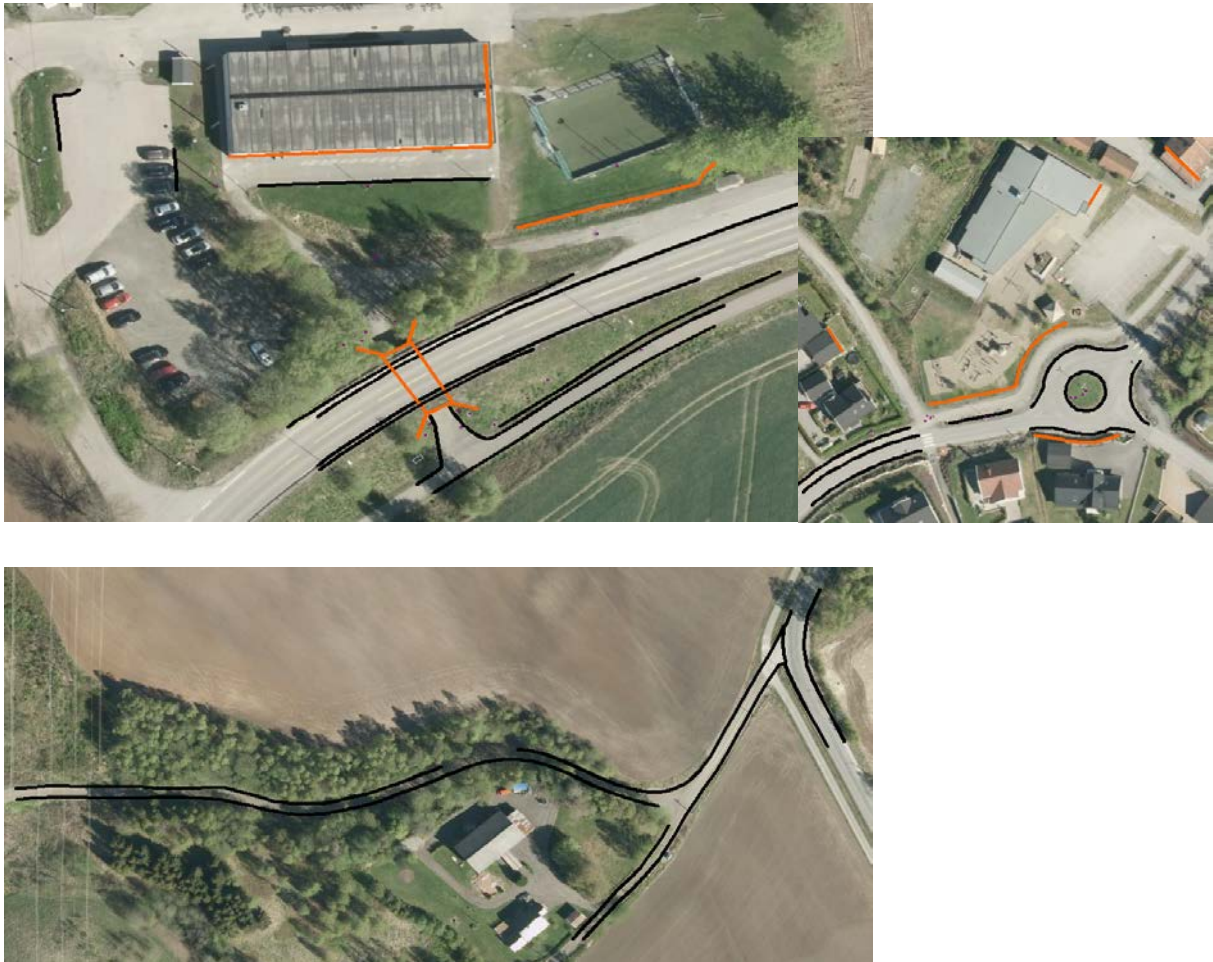
Landmålte fasitdata FKB-B - Vegsituasjon (svart), Takkant, AnnetGjerde og MurLoddrett (oransje), EL\_belysningspunkt og Kumlokk (lilla). Nederste bilde viser landmålt grusveg.

- For grusvegen er det store avvik i grunnriss for alle firmaene. I tillegg til usikker bestemmelse av vegdekkekant for grusveger, skyldes nok dette også delvis dårlig innsyn. Verdt å merke seg at de fleste registreringene er kodet med god synbarhet, Firma A, B og D har delvis kodet med middels/dårlig synbarhet.

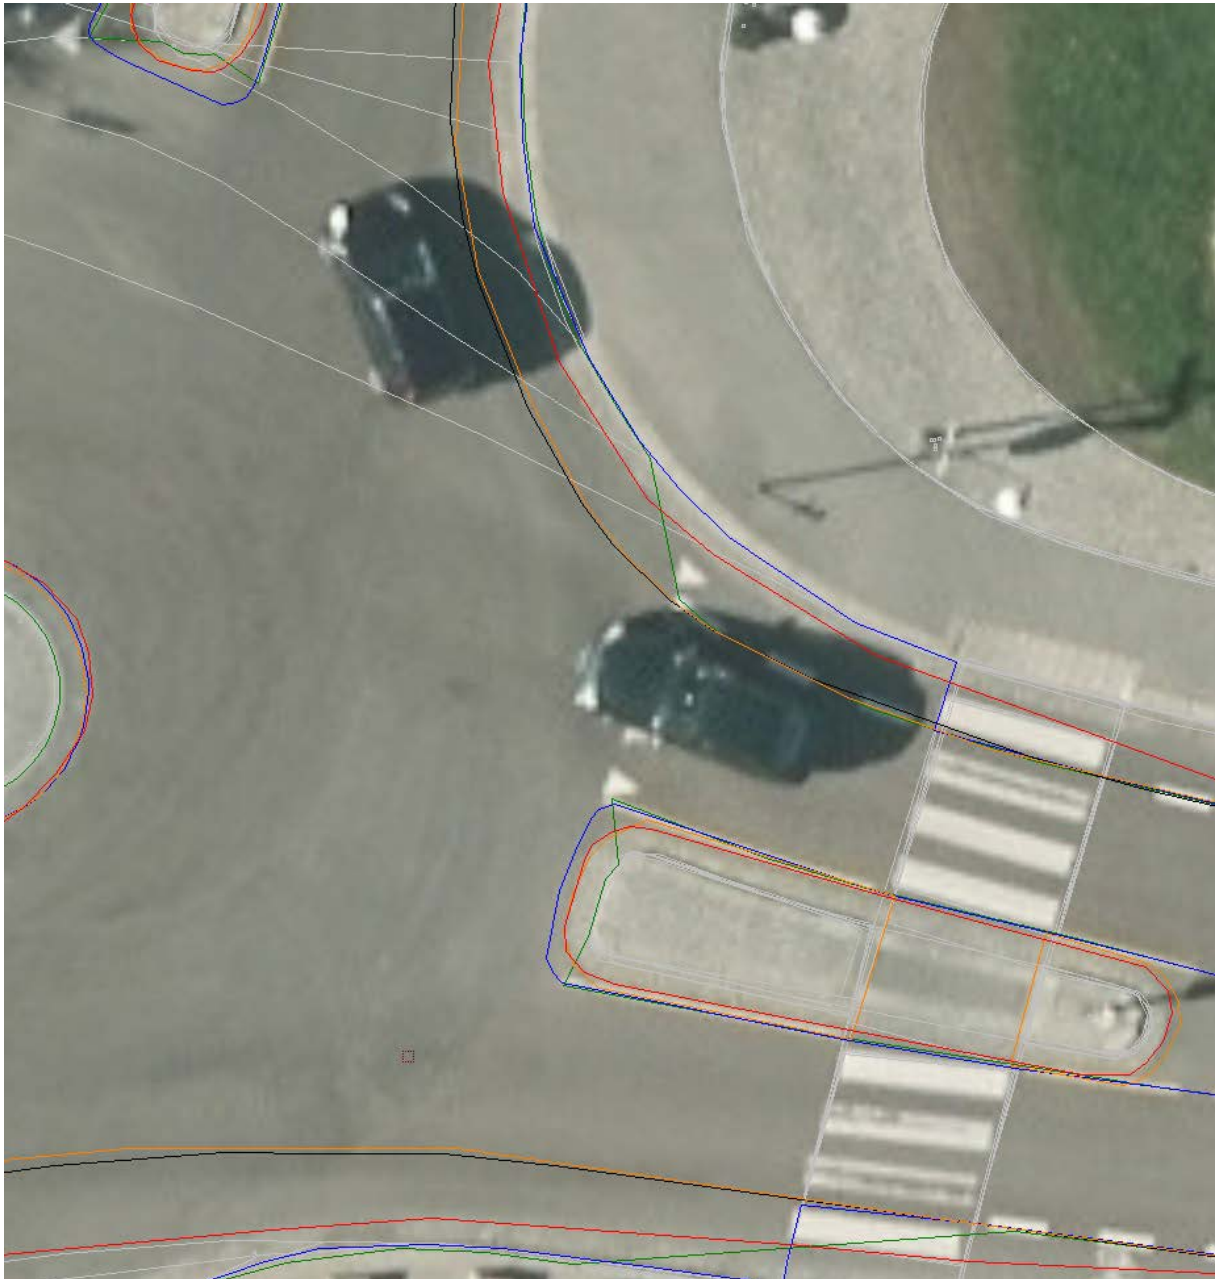
Mye ulik og manglende registrering av Kjørebane kant rundt Trafikkøyer og i kryss. Ser ut som at kjørebane kanten i mange tilfeller konstrueres vilkårlig der hvor det ikke er tydelig oppmerkede hvitstriper.

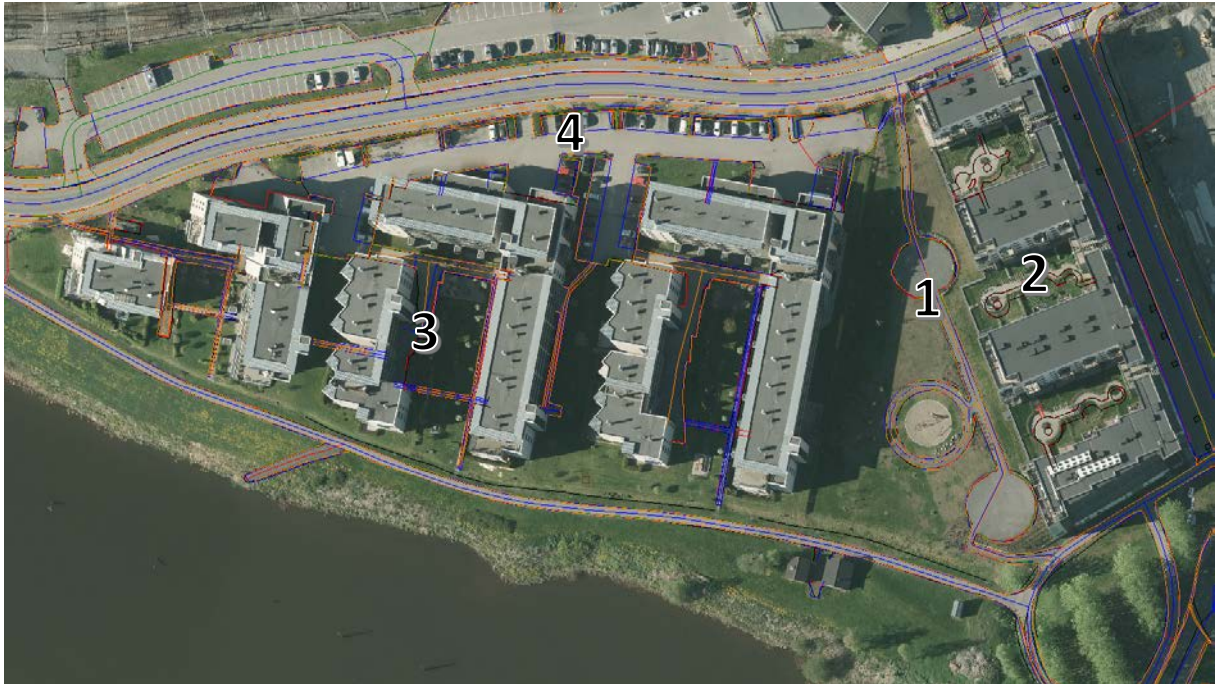
Eksempelet viser alle registrerte objekttyper i FKB-Veg fra alle firma i forbindelse med et område med blokkbebyggelse. Stor grad av overfullstendighet hos flere av firmaene, spesielt objekttypen Gangvegkant. Noen kan brukes til gjennomgang, men de fleste benyttes kun for adkomst til inngangspartiene og «private» lekeområder.

1. Forskjellig vurdering om dette er Gangvegkant (4 firma) eller AnnetVegarealAvgrensning (Firma B)
2. Firma C og E har registrert Gangvegkant på lavereliggende takflater for dette bygget.
3. Forskjellig vurderinger for hvor langt inn AnnetVegarealAvgrensning skal registreres og hvor den skal registreres.
4. Forskjellig vurdering av avgrensning av parkeringsområde for flatedanning.

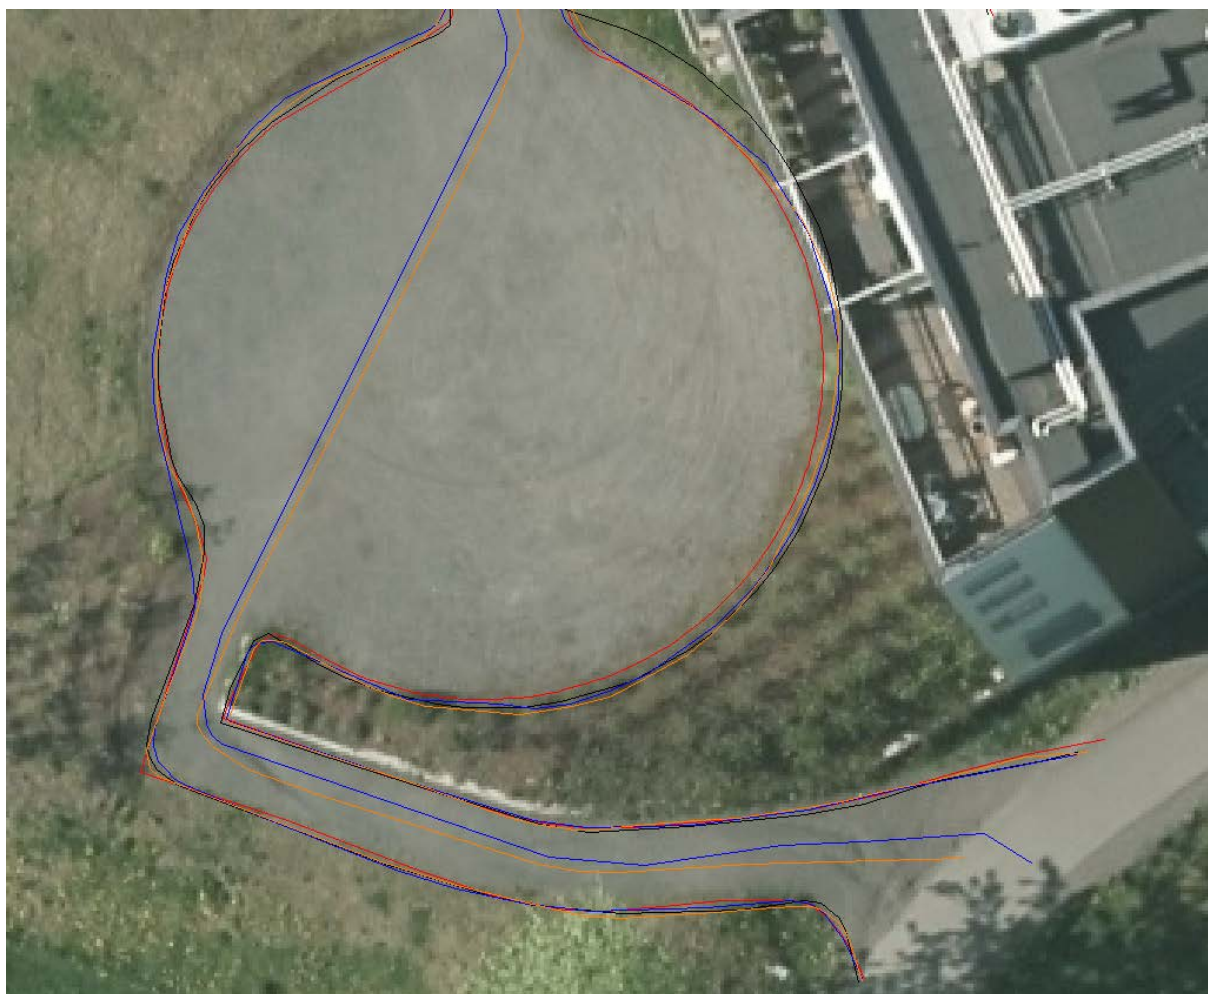
4 firmaer har registrert GangvegKant, Firma C og E mangler registrering av senterlinje for gangveg (påkrevd).

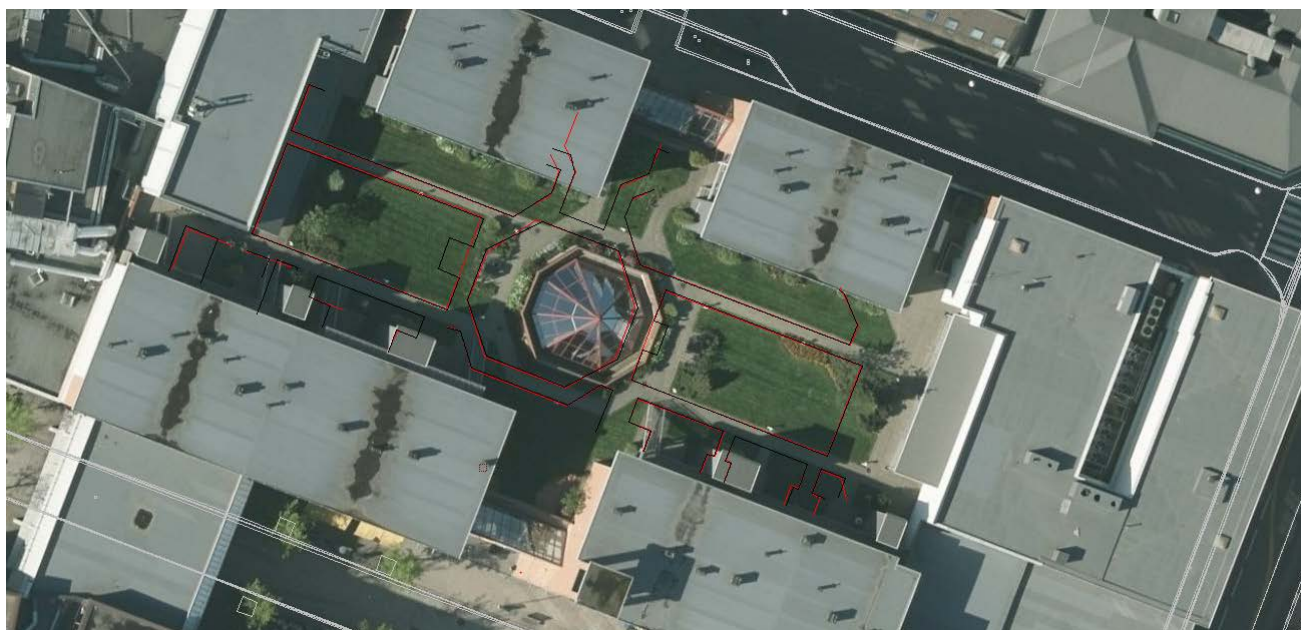
Eksempel på gangveger registrert inne på bygning (MEDIUM B) fra firma C og E.

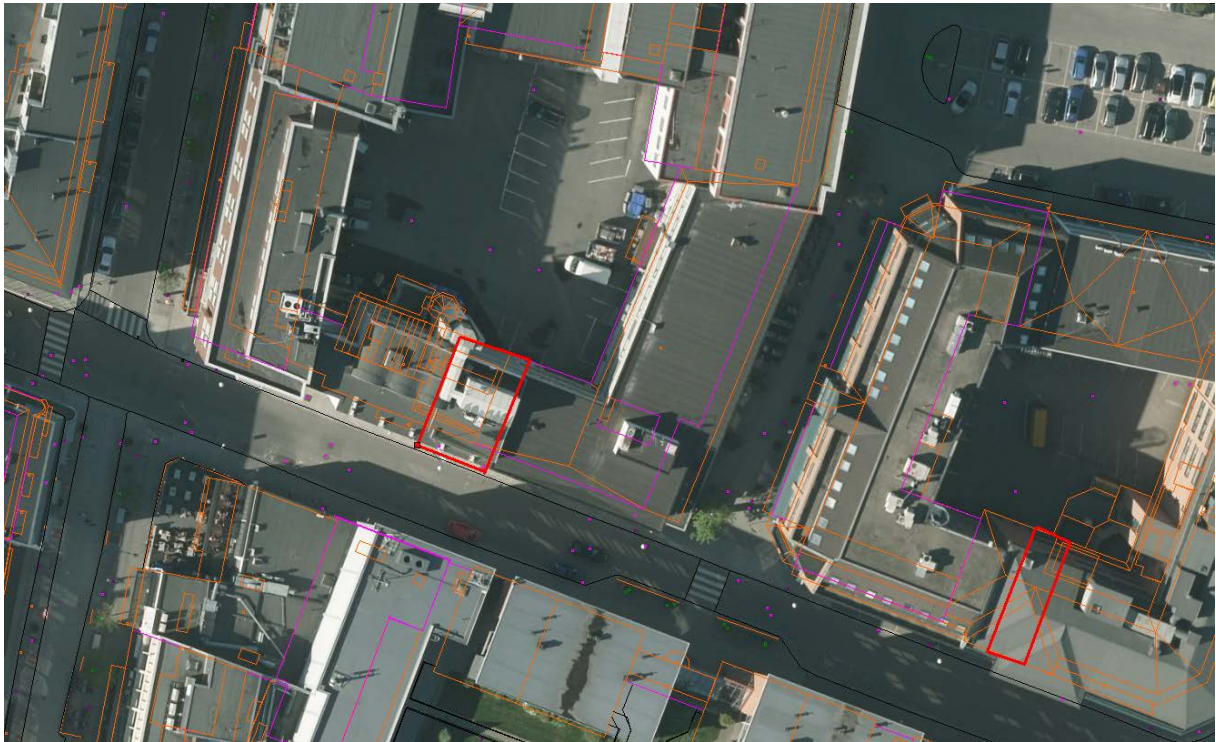
Eksempler på to Portrom merket med rød tykk linje, som alle firmaene mangler registrering av. Biler i bakgård er et godt hint til at det er portrom ved en eller flere av bygningene. På grunn av manglende innsyn i bildene er det imidlertid vanskelig/umulig å fastslå hvor portrommene skal registreres. Under er bilde fra et av portrommene på gateplan.

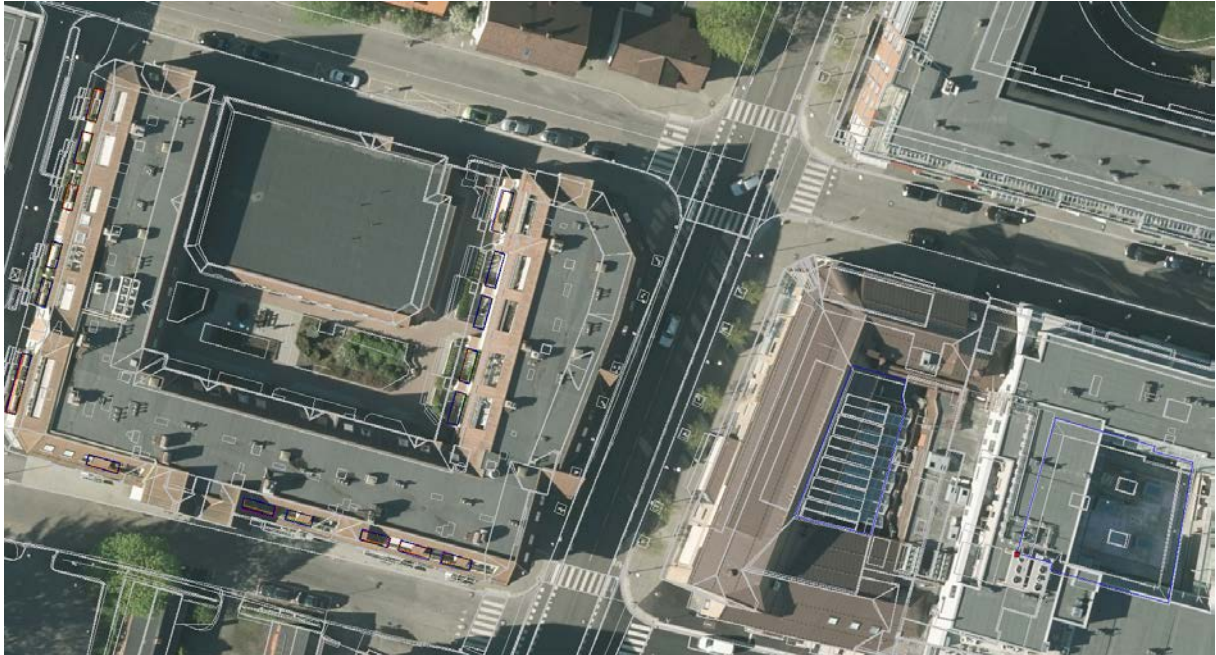
Alle firmaene har konstruert Takplatå på innsøkk på bygget til venstre, mens på bygget til høyre er et indre gårdsrom registrert som TaksprangBunn hos alle unntatt firma D. Objekttypen TakplatåTopp er som regel sammenfallende med Takplatå, kun små avvik i utstrekning.

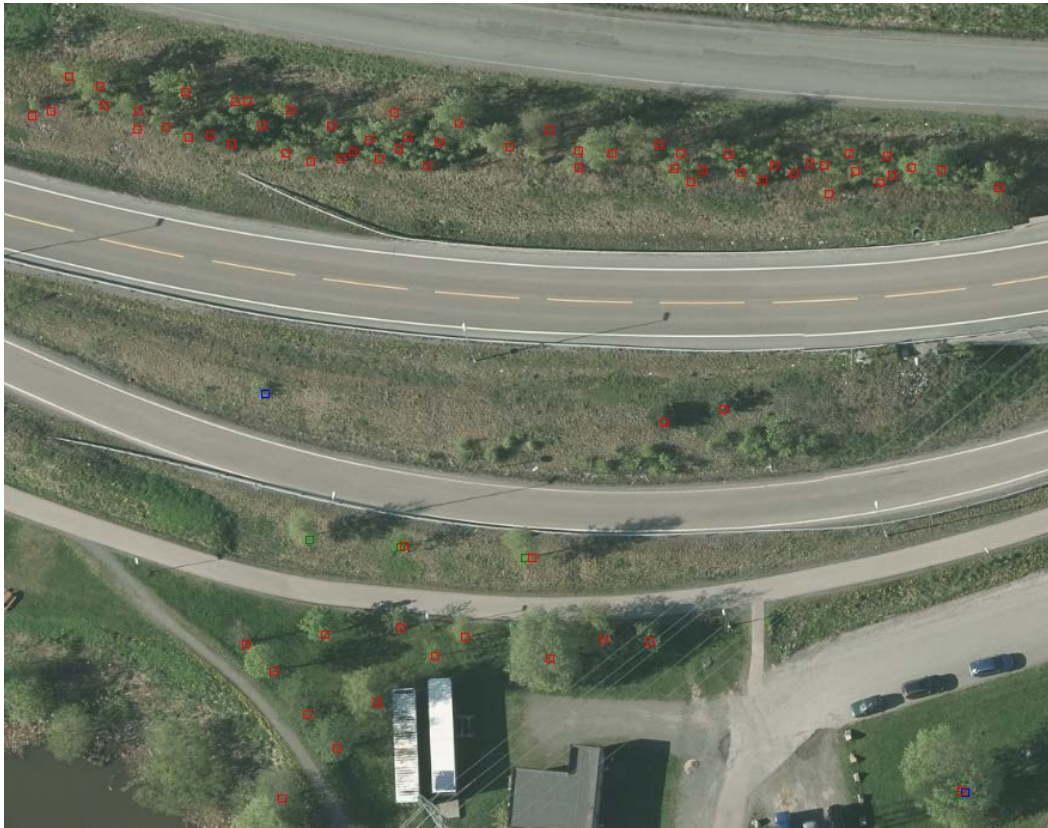
Eksempel på overfullstendig registrering av InnmåltTre

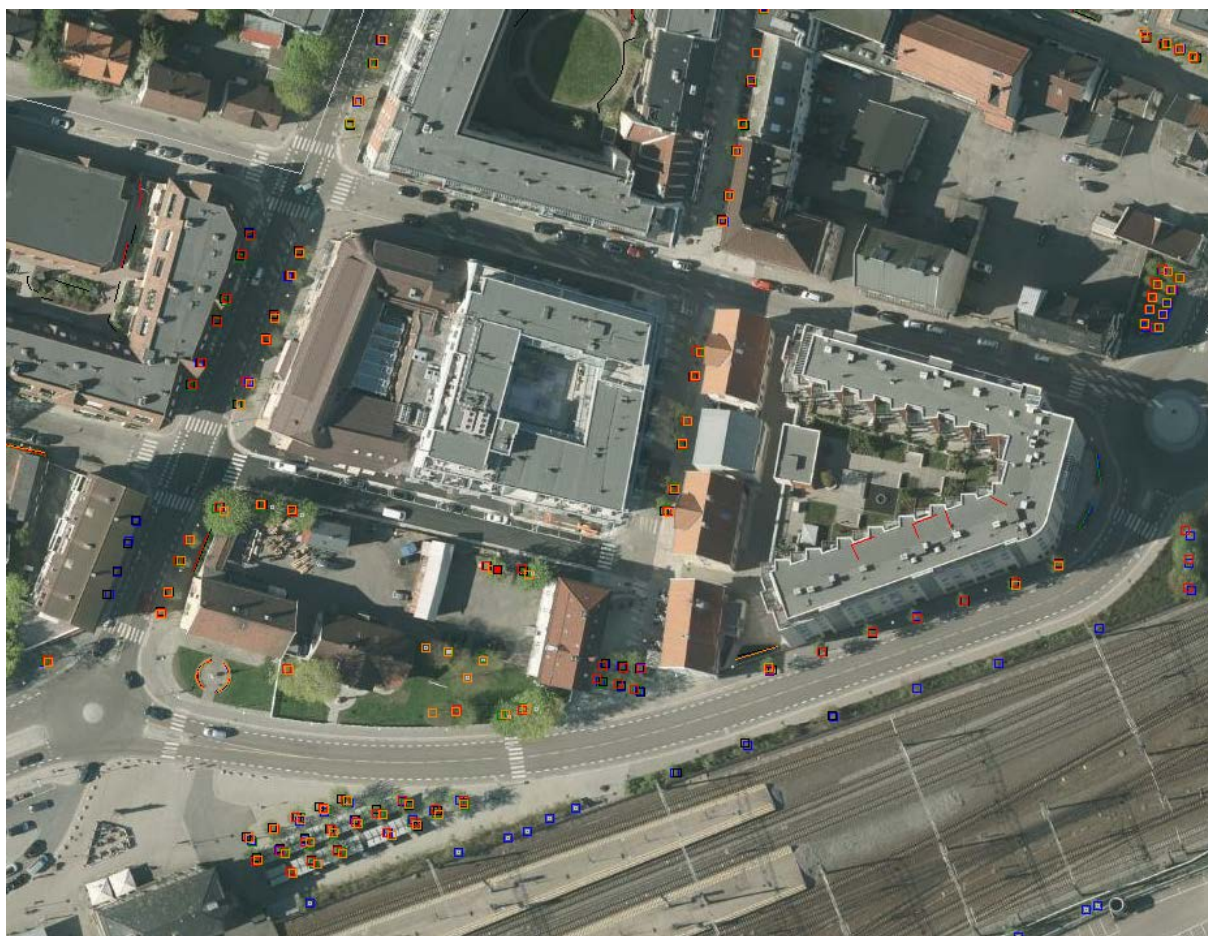
Eksempelet viser stor variasjon mellom firmaene i hvilke trær som blir registrert.

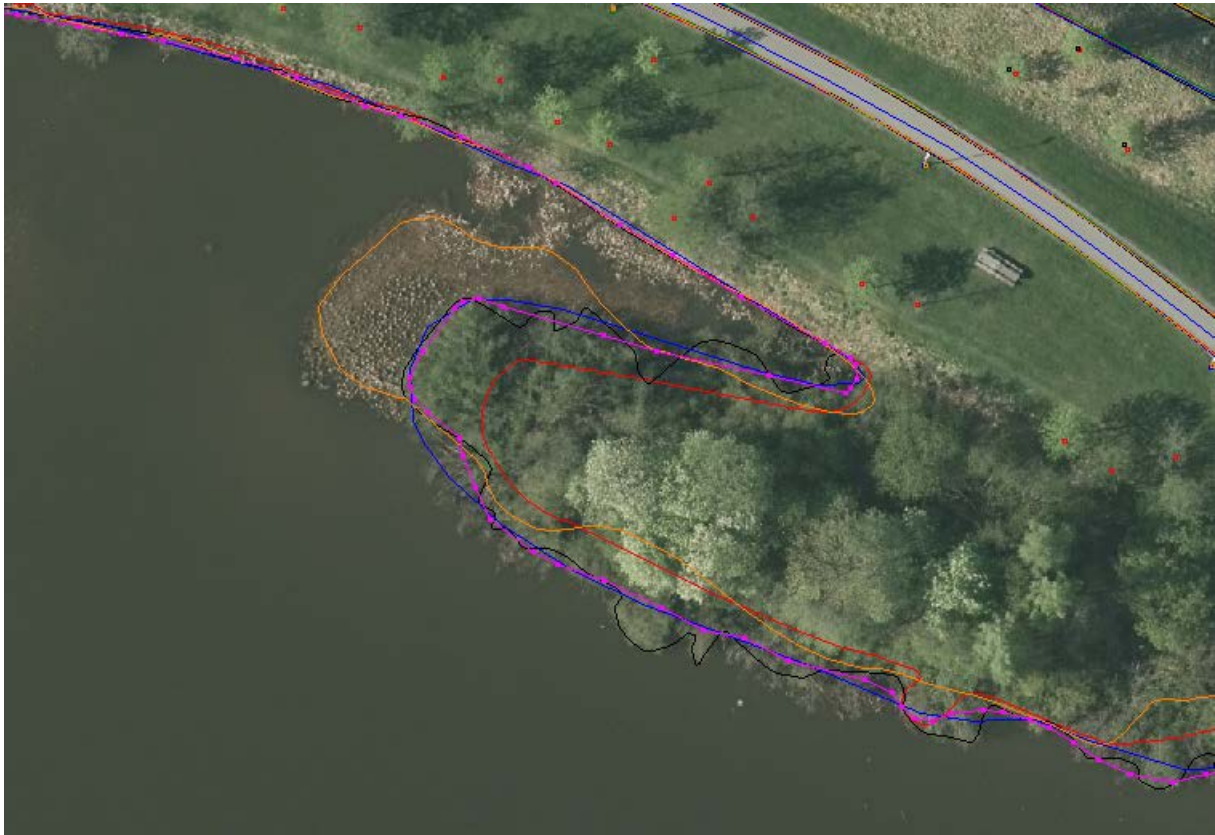
Stor variasjon av hvordan firmaene tolker vannkontur i områder med dårlig innsyn. Høyden varierer med 13 cm mellom firmaene. To firmaer har registrert Innsjøkant, 3 firmaer ElvBekkKant. 3 firmaer har kodet med godt innsyn, 2 firmaer med dårlig innsyn. Dette er ikke korresponderende med hvilken objekttype som er benyttet.

**Firma E:** Jevn høyde, registrert som Innsjøkant. Ikke kodet med dårlig innsyn i det hele tatt.

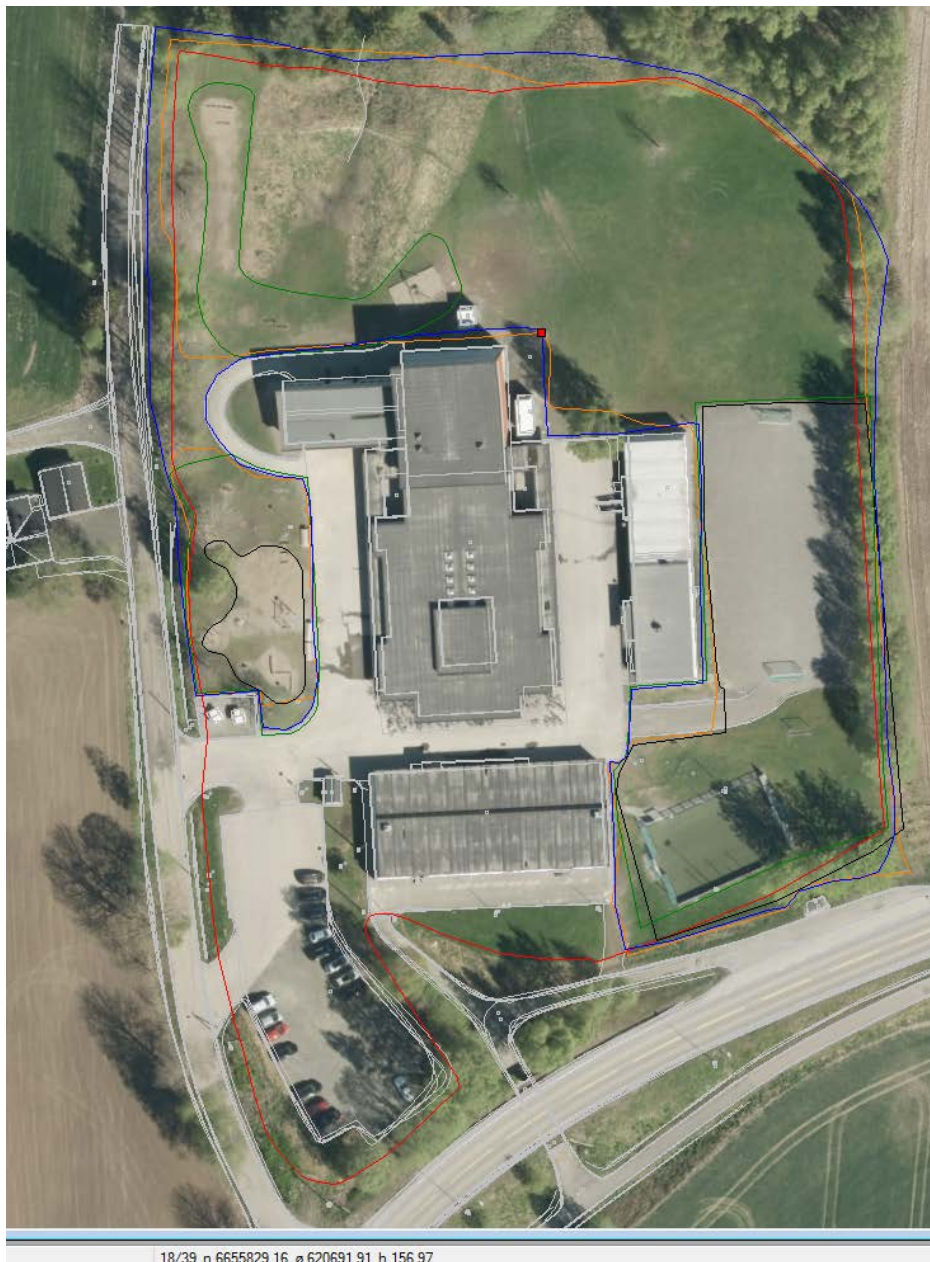
Store forskjeller i utbredelse av Arealbruk (skoleområde i eksempelet over). Firma B og E har noen små områder rundt lekestativ eller fotballbinger registrert som Lekeplass eller Sportidrettsplass mens de andre har konstruert et polygon rundt hele skoleområdet som Lekeplass. Det er behov for å tydeliggjøre i registreringsinstruksjon hva som skal registreres i slike områder.

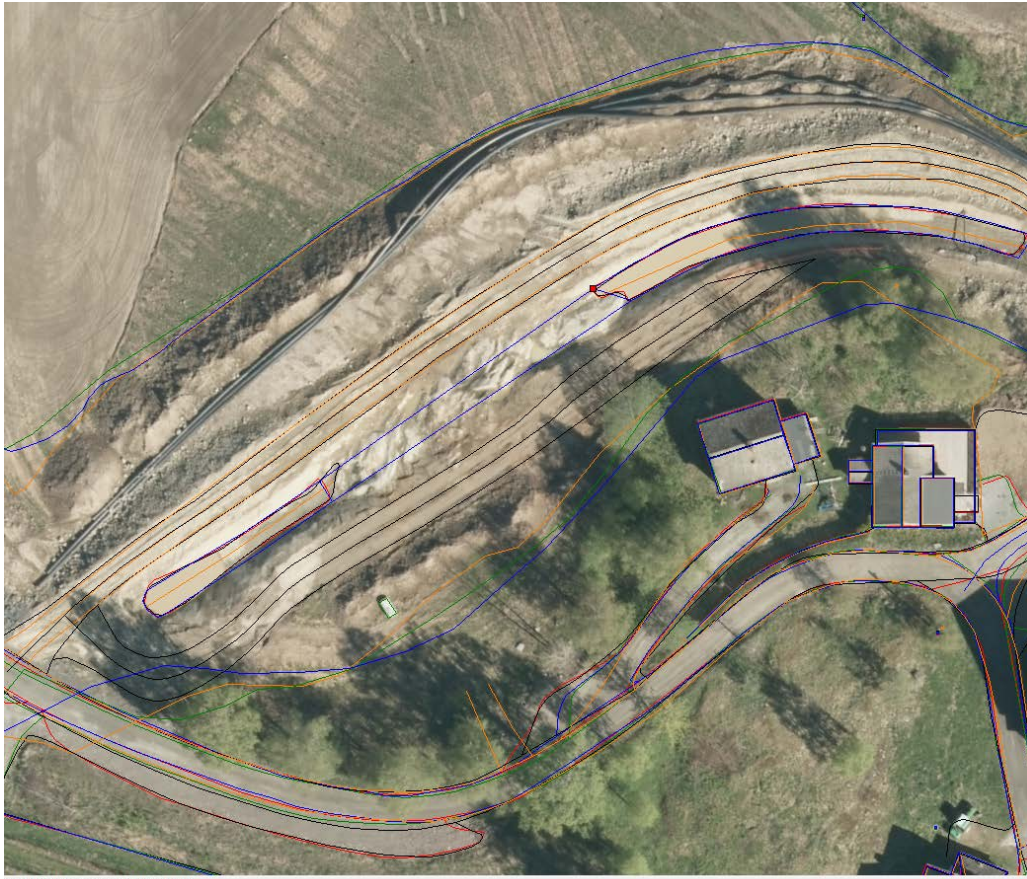
Skal kartdata registreres i et Anleggsområde? På bildet over mangler firma C og E Arealbruksgrensen for Anleggsområdet. Alle firmaene unntatt B har registrert en god del objekter (Traktorveg og Kanalgrøft) inne i anleggsområdet. Disse objektene er kun midlertidige og er unødvendig å registrere.

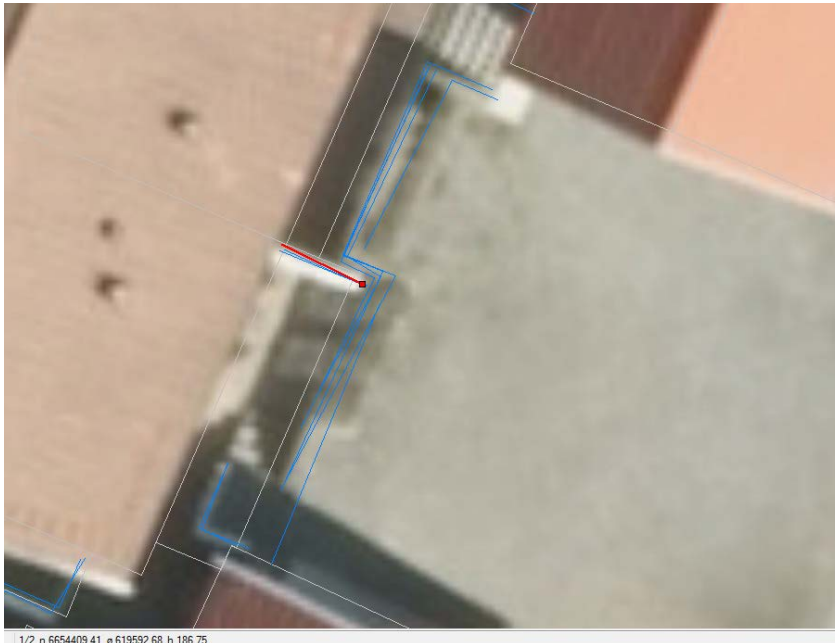
Mange Veggfrittstående blir kodet som AnnetGjerde. Veggfrittstående som er kortere enn minstemål (3m i FKB-B) skal ikke registreres.

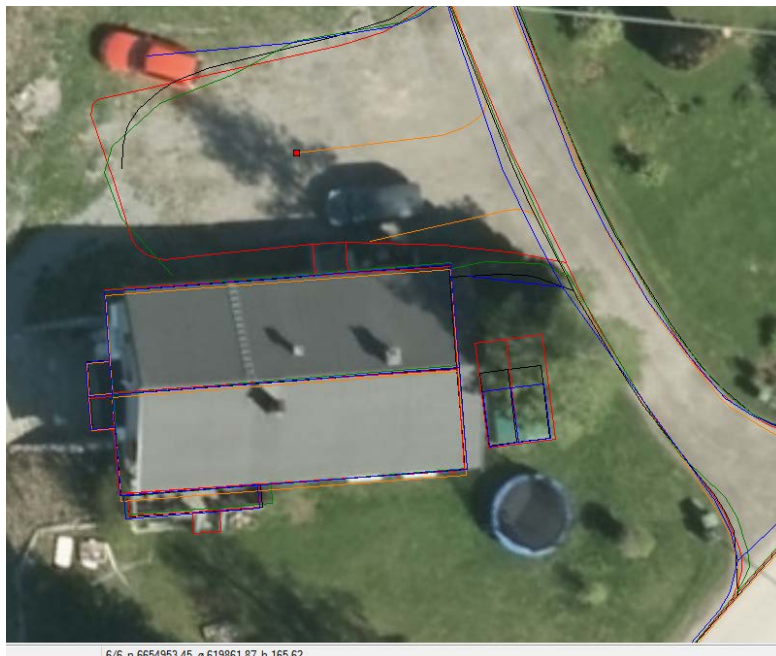
Forskjell på størrelse på liten bygning på siden av hovedbygning (delvis dårlig innsyn). Firma A og B har ikke registrert denne bygningen.

Eksemplet viser også store forskjeller mellom firmaene i registreringen av AnnetVegarealAvgrensing. Orange farge viser firma A, som her ikke har ajourført eksisterende data.

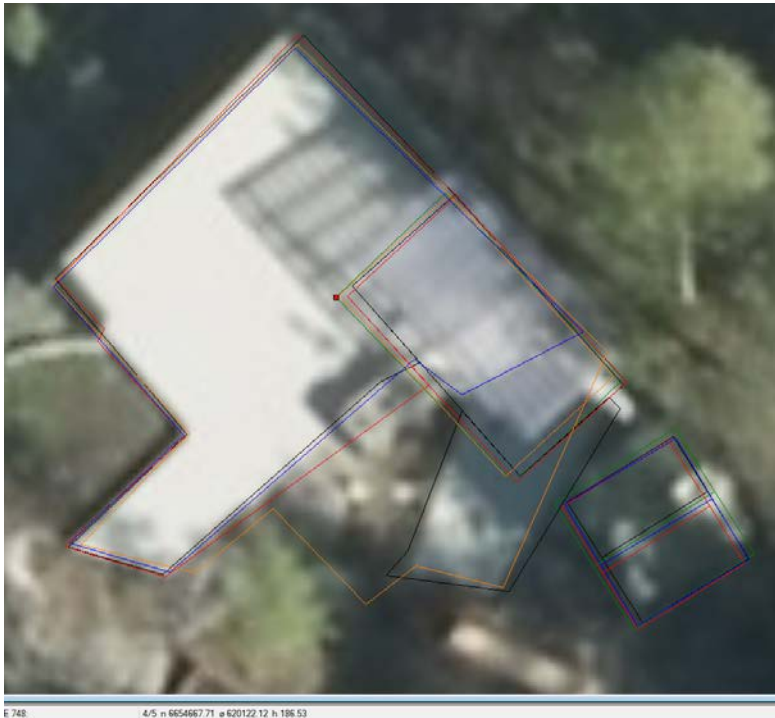
Over ses mange forskjellige løsninger angående utstrekning av Veranda (med tydelig rekkverk) og Takkant (ca10m3) og Takoverbygget (ca10m2).

Firma A mangler bygningen nede til høyre (dårlig innsyn), firma B mangler Verandaen, firma C mangler Verandaen rundt Takoverbygget, firma D mangler Takoverbygget og firma E mangler Verandaen rundt takoverbygget. Samtidig kan det se ut som om kun firma A og E har fått med seg Veranda-delen sør om Takoverbygget?

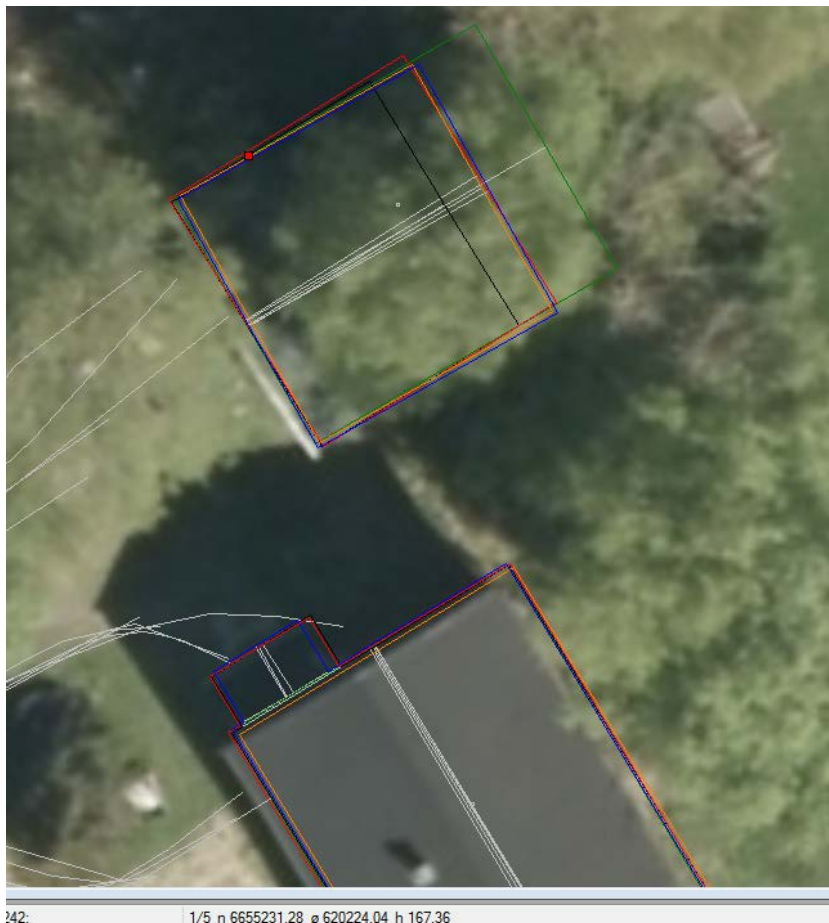
Det er kun firma B og D som har kodet hele eller deler av bygningen øverst i bildet med dårlig innsyn.

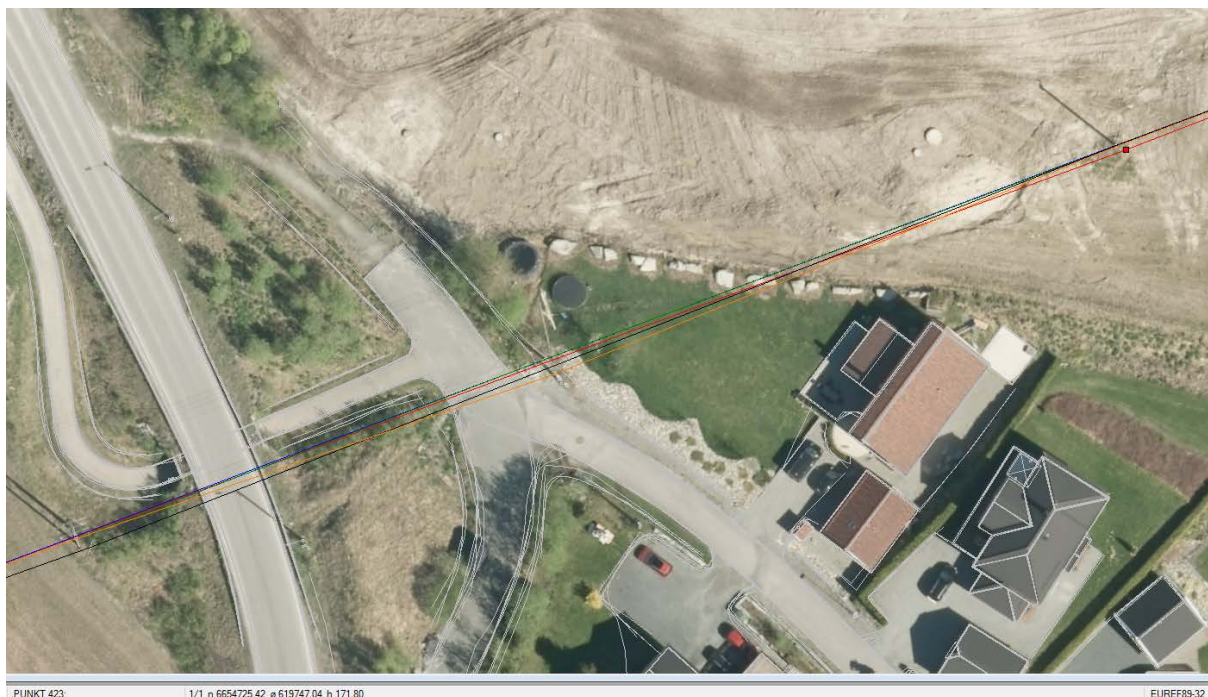
3stk. Masteomriss på rekke og rad med dårlig nøyaktighet (avvik på opp til 2,6m). Lengst til venstre er det avvik på firma E, i midten avvik på firma A (ajourføring) og til høyre avvik på firma C.

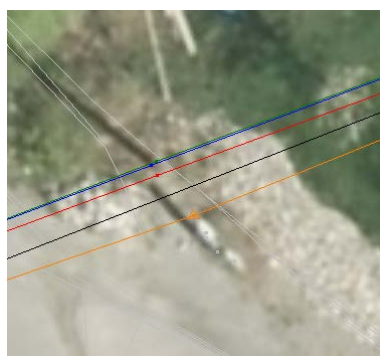
Til venstre vises Masteomrisset til firma E tydelig er feil. I midten ser vi at firma A har bommet på Masten (ajourføring) og til høyre vi at firma C har bommet på Masten.

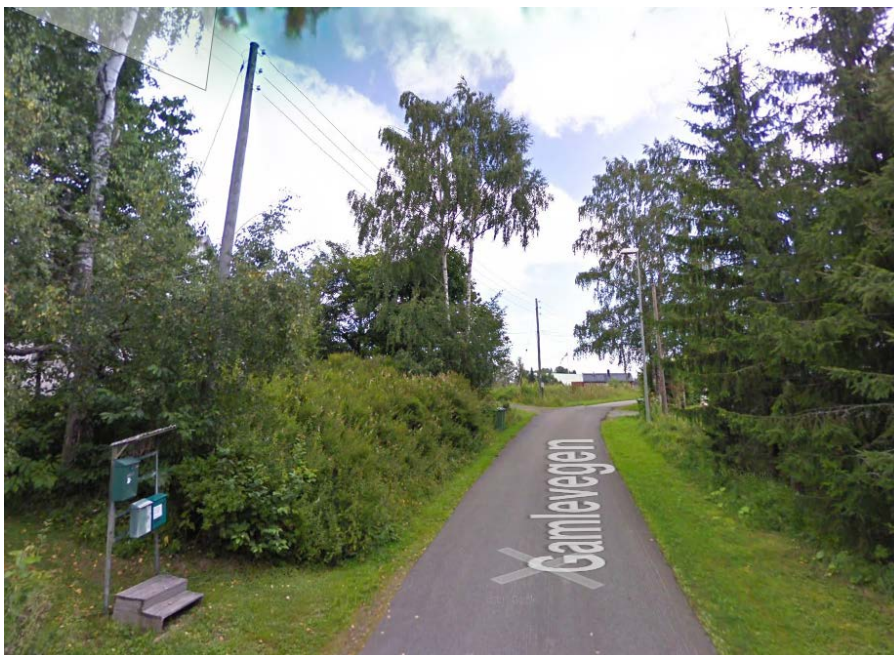
Google Street view viser Master og El-belsysningspunkt fra eksempelet over.

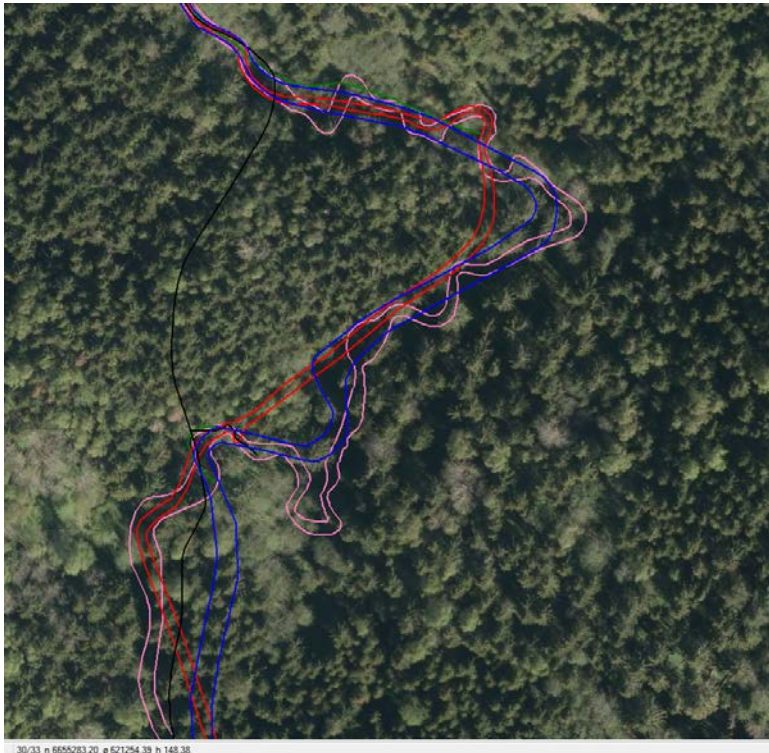
ElvBekk fra samtlige fem firmaer (firma A = rosa/oransje, firma B = grønn, firma C = rød, firma D = blå, firma E = svart).  
Stor forskjell i grunnriss og fullstendighet, men alle har kodet med dårlig eller svært dårlig innsyn.

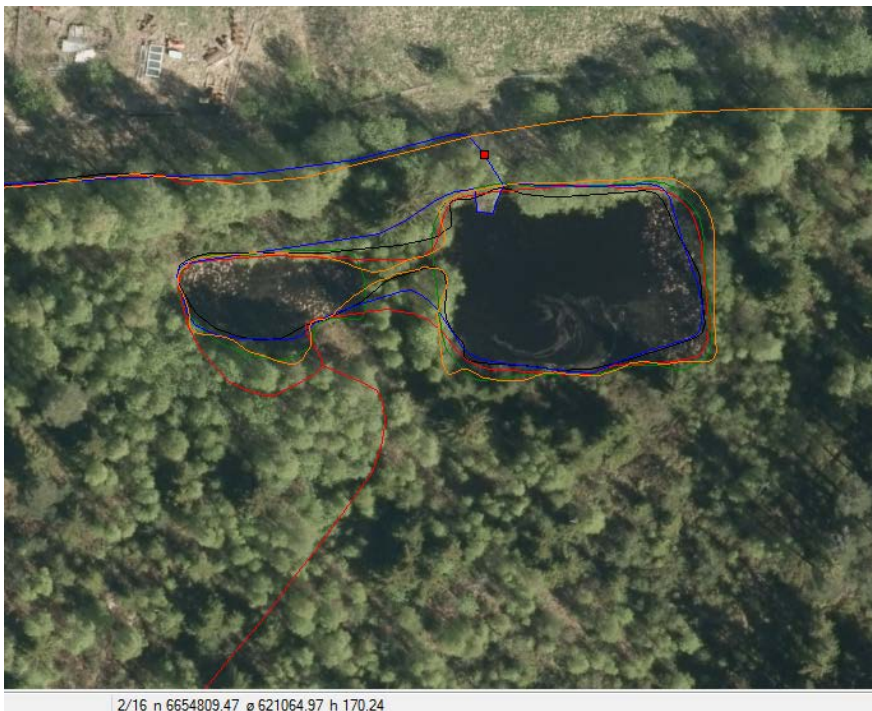
Bildet viser tett vegetasjon som gjør det veldig vanskelig å bestemme hva som er riktig? Det kan se ut som om det er forbindelse mellom de to innsjøene og firma A har en smal tarm der (dataene er verifisert og har datafangstdato 20110508). Firma E har kodet hele innsjøen med god innsyn.

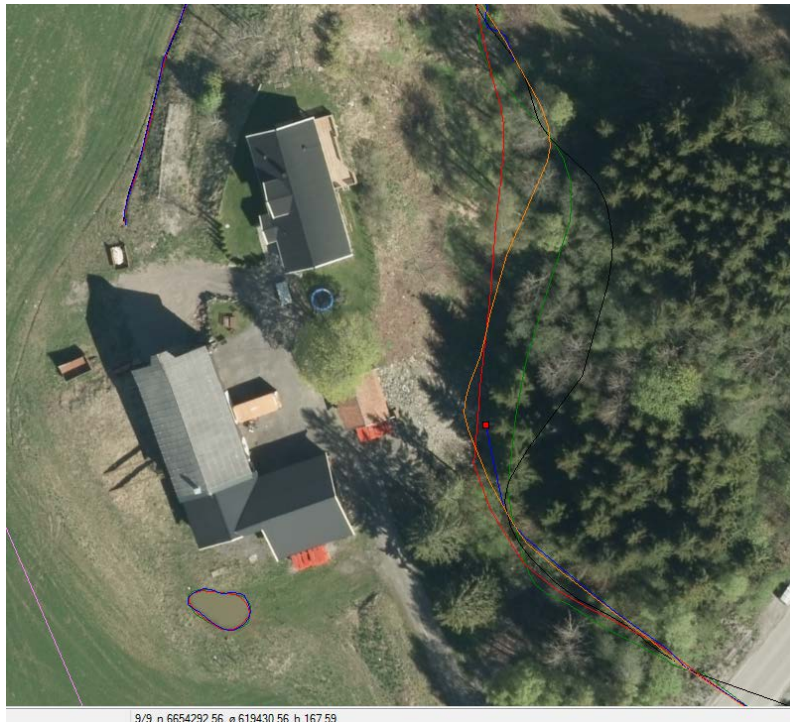
Enstreksbekk med stor spredning i grunnriss. Firma A og C har kodet denne med god innsyn mens firma D ikke har fullført registreringen i området.

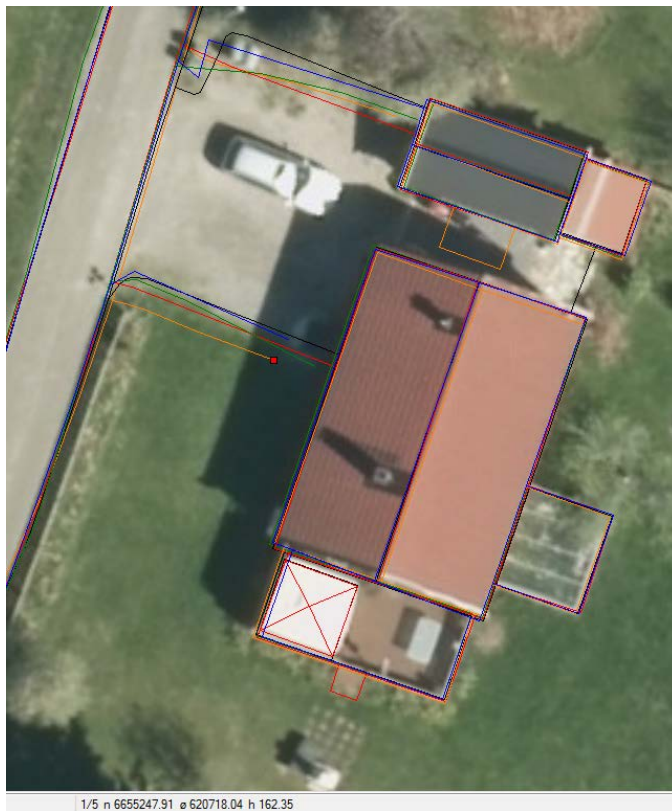
I eksempelet over har firma C forenklet AnnetVegarealAvgrensning gjennom å registrere objektet vinkelrett mot vegen mens de andre firmaene følger nyansene/terrenget i bildene.

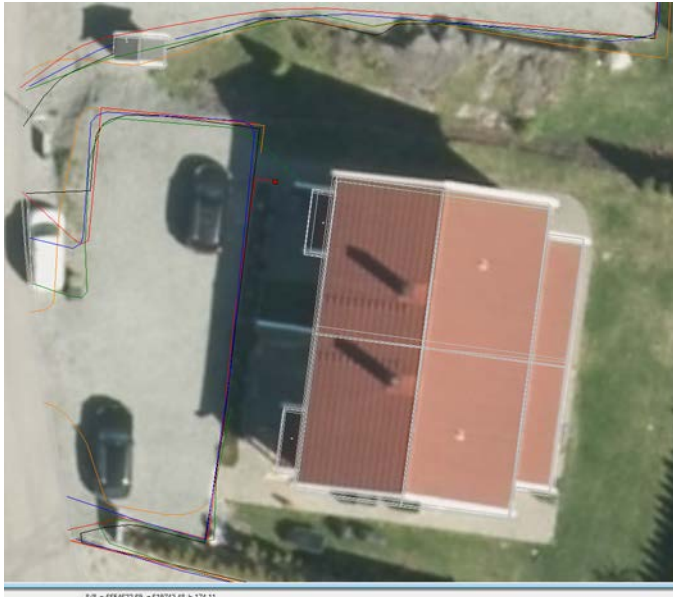
Et annet eksempel på forskjellig tolking av AnnetVegarealAvgrensning. Oransje linje viser manglende ajourføring.

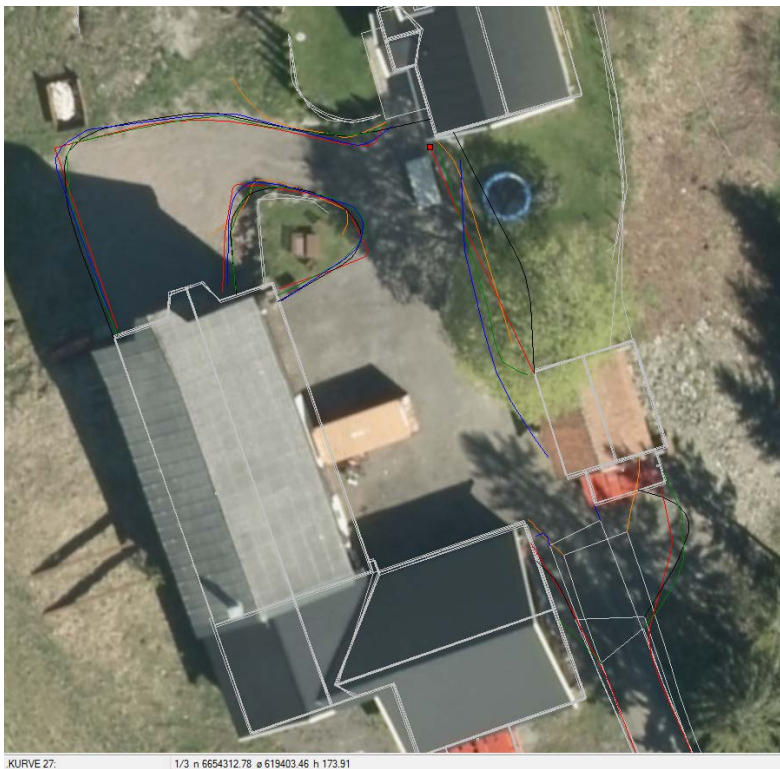
Eksempelet over viser store forskjeller på registrering av AnnetVegarealAvgrensning ved dårlig innsyn.

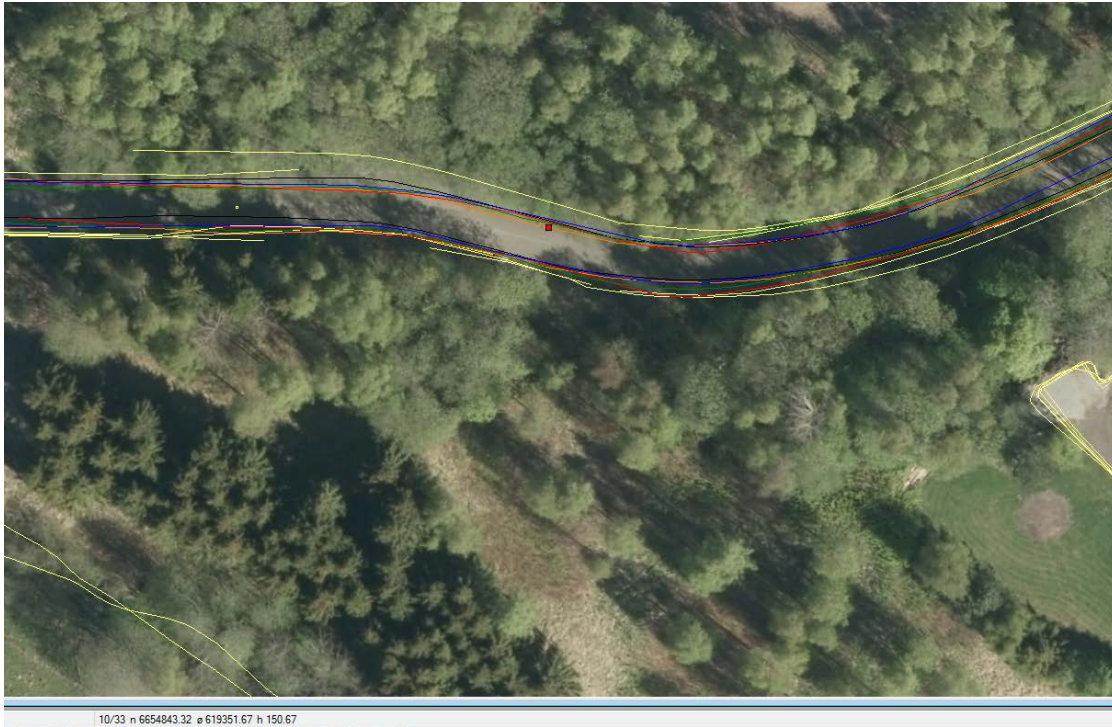
Tolking av Vegdekkekant i bilder med en delvis tett vegetasjon eller skygge over vegbanen. Her har kun firma A og D kodet vegkantene med dårlig innsyn. I tillegg har firma C, D og E registrert veggrøfter med god innsyn langs hele veien (firma E har noen meter med grøft som er kodet med dårlig innsyn). Firma B har delvis registrert godt synlige veggrøfter i området.
