# Rapport Testprosjekt konstruksjon FKB-A/B

| Emne | Testkonstruksjon FKB-A/B |
| Fra | Mika Sundin, Andreas Dyken og Håkon Dåsnes, Kartverket<br>Landdivisjonen |
| Dato | 2017-07-19 |

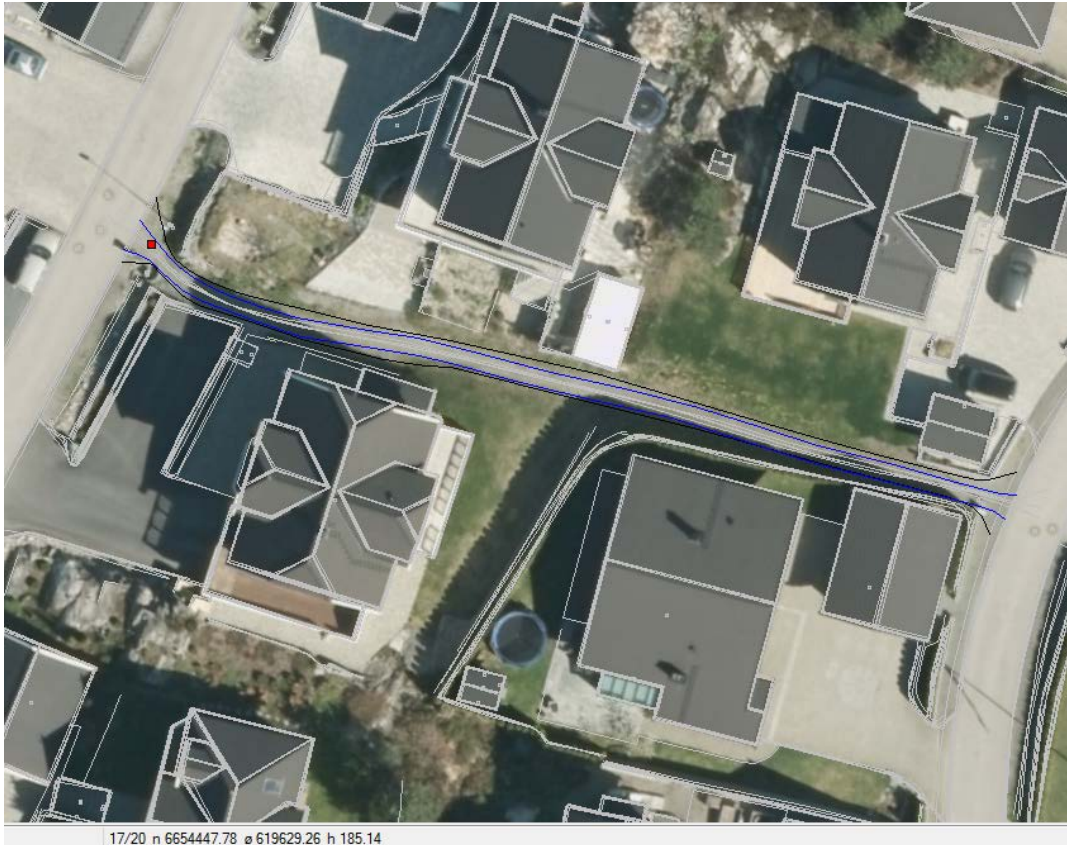
Noen få Gangveg er registrert i B-området. I eksemplet på bildet har firma D og E konstruert Gangveg (firma D har uteglemt Gangveg, senterlinje) mens de andre firmaene har registrert Sti.

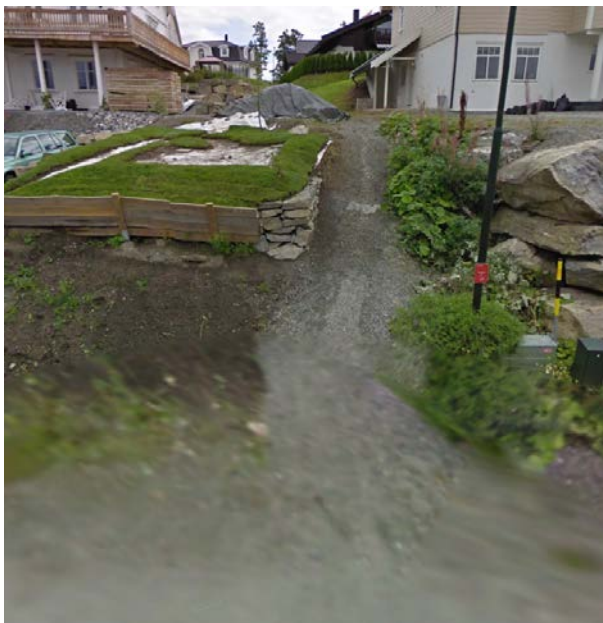
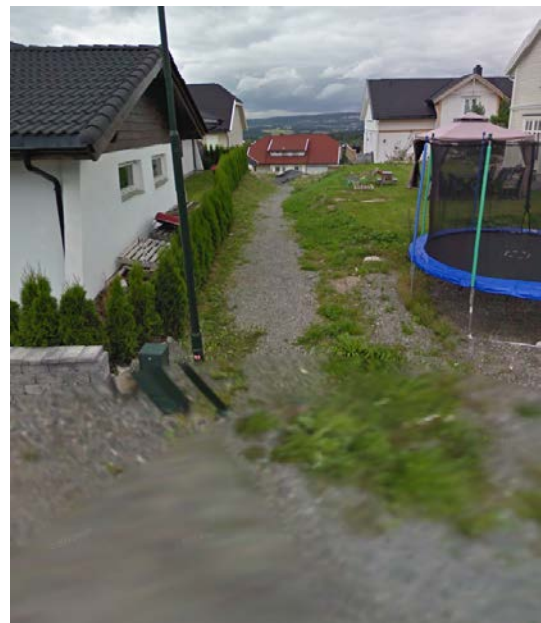
Bildene under viser Google Street View fra begge veiene.

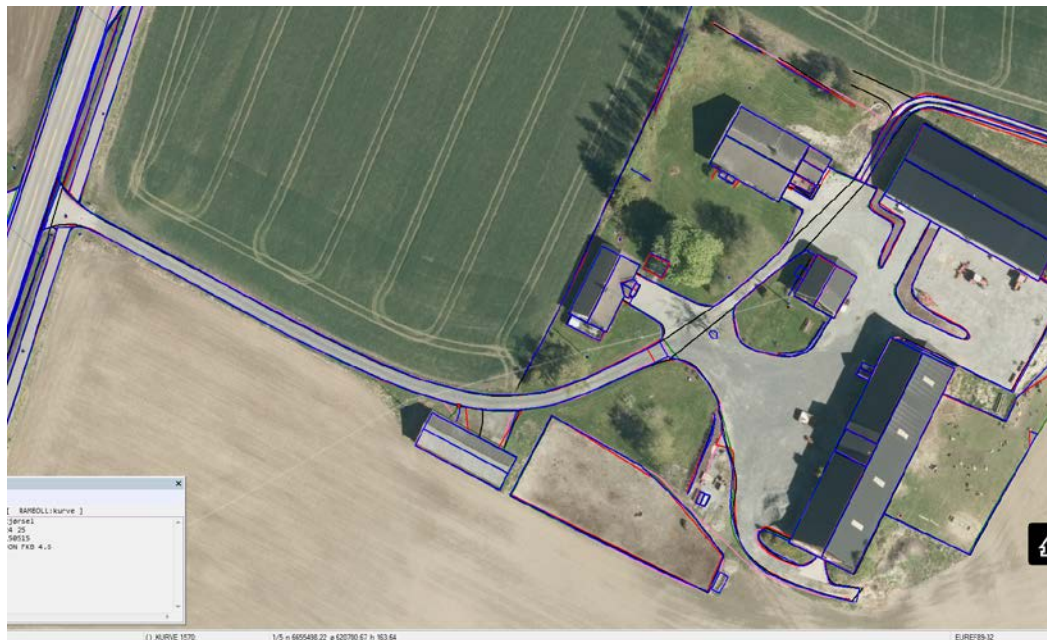
Nettverksproblematikk i samferdsel.

En bilveg går inn til gård og en traktorveg fortsetter etter tunet rundt låven. Firma E har fortsatt vegen helt frem til traktorvegen. De andre har gjort riktig og stoppet bilvegen ved tunet. Her skal det legges inn konnekteringslenke (ikke firma sin oppgave) over tunet mellom veg og traktorveg (levert Vegnett til firma var ikke gjennomgående).

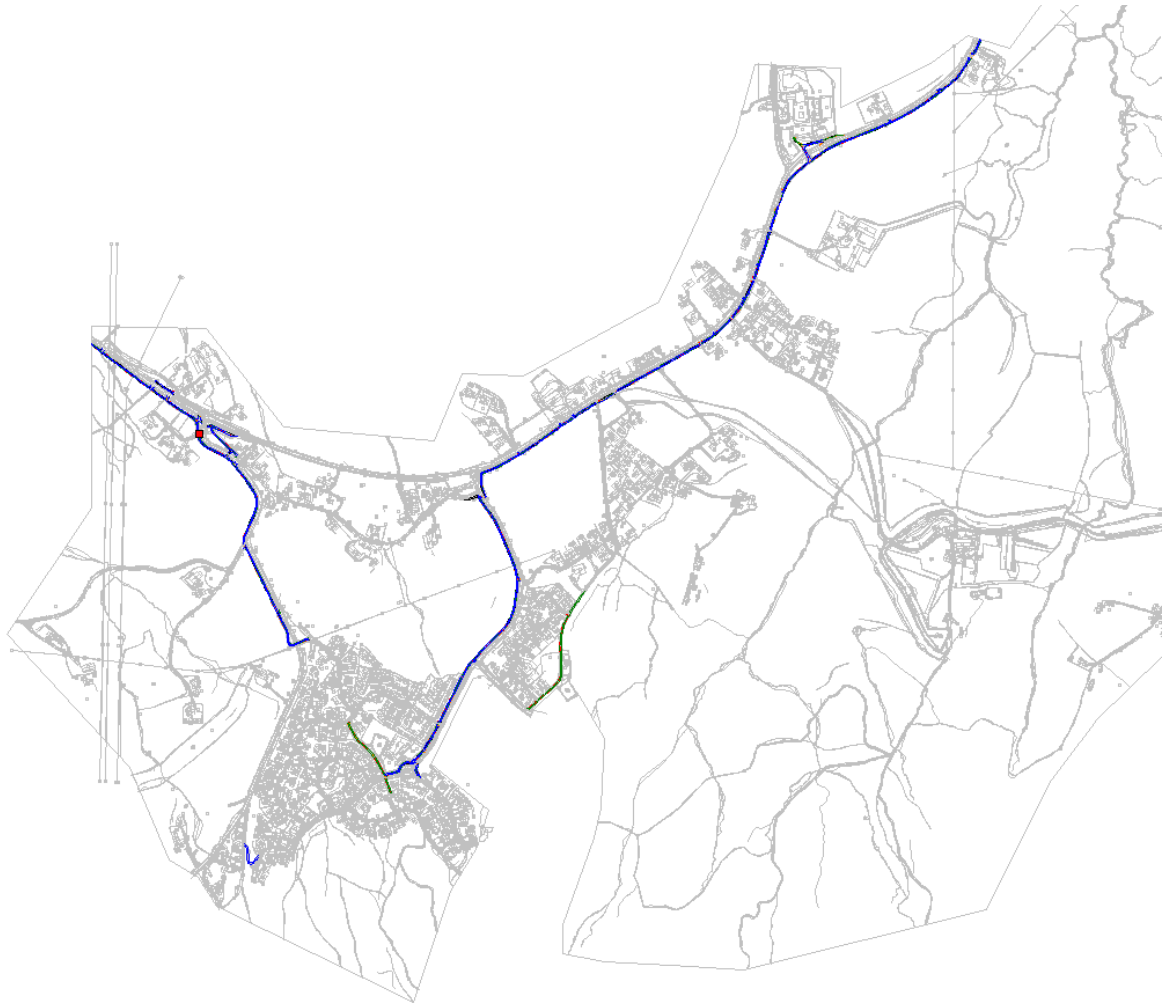
Oversikt der GangsykkelVeg er registrert i testområdet. To mindre områder skiller seg ut der firma D og E ikke har registrert GangsykkelVeg. Det er også noen andre områder der kortere biter er tolket forskjellig mellom firmaene. Noen eksempler under.

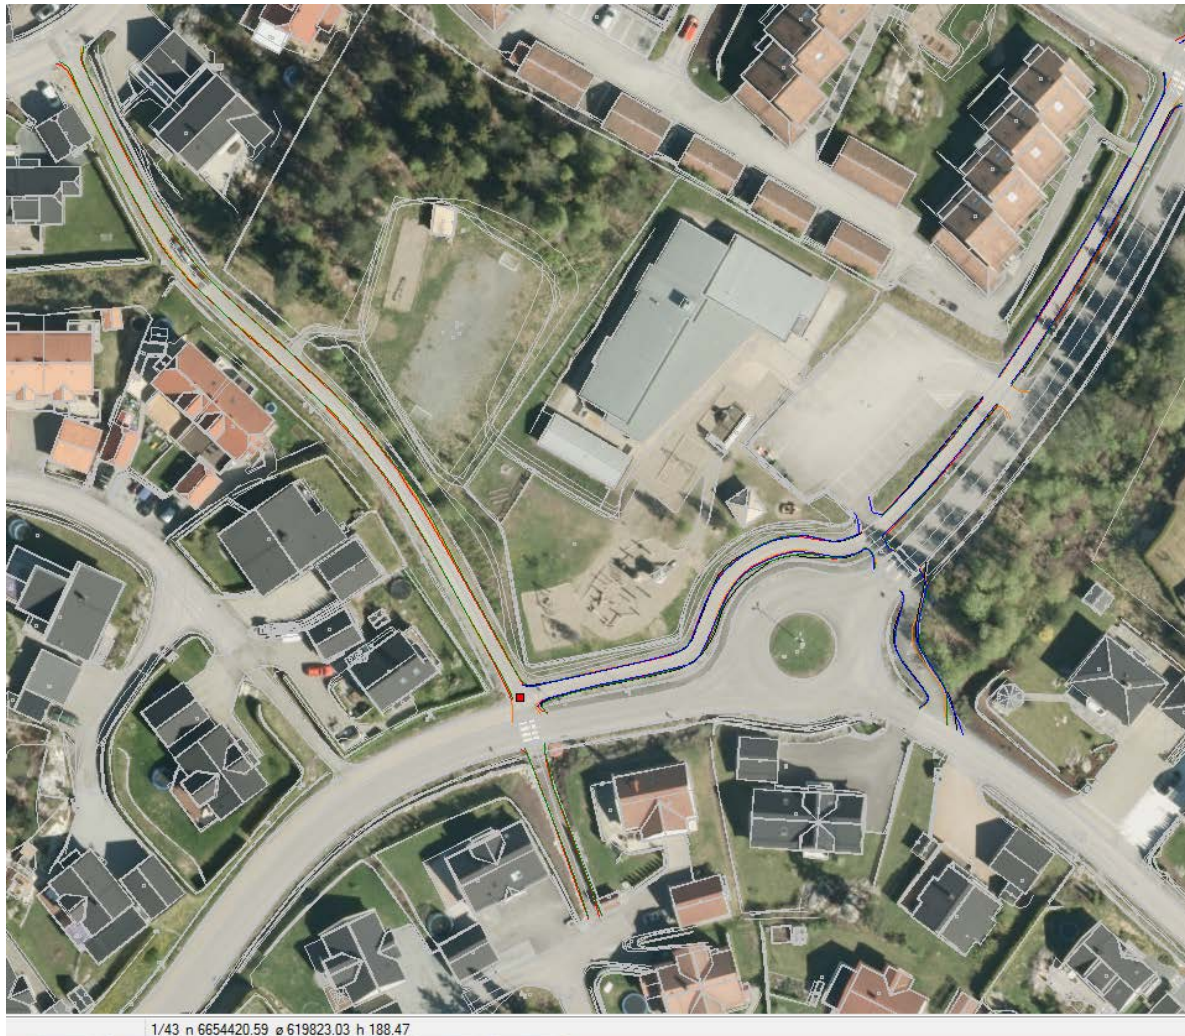
GangsykkelVeg fra øvre venstre hjørne er registrert av tre firmaer. Firma D og E har registrert denne som bilveg. Den korte nedre delen er «stengt» mot bilveg med bom (se zoomet bilde under). I tillegg til firma D og E har også firma A registrert annet enn GangsykkelVeg her. Firma A har registrert AnnetVegarealAvgrensning og firma D og E Vegdekkekant.

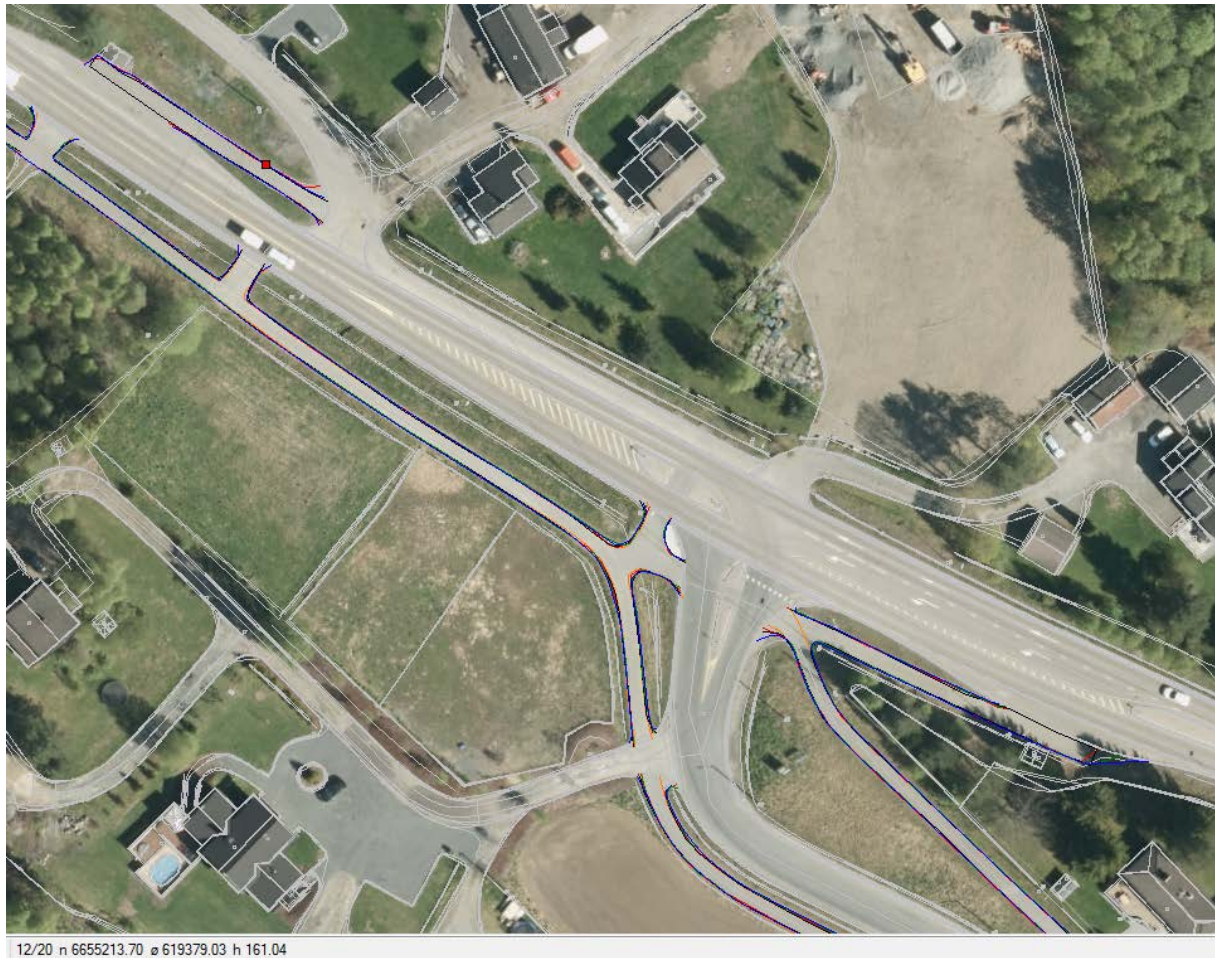
I et annet område er det registrert forskjellige løsninger ved to busstopp. Firma C, D og E har konstruert GangsykkelVeg ved nordre busstopp og firma B, C, D og F ved søndre busstopp. Det er ikke veglenker i FKB-Vegnett levert firmaene i disse områdene.

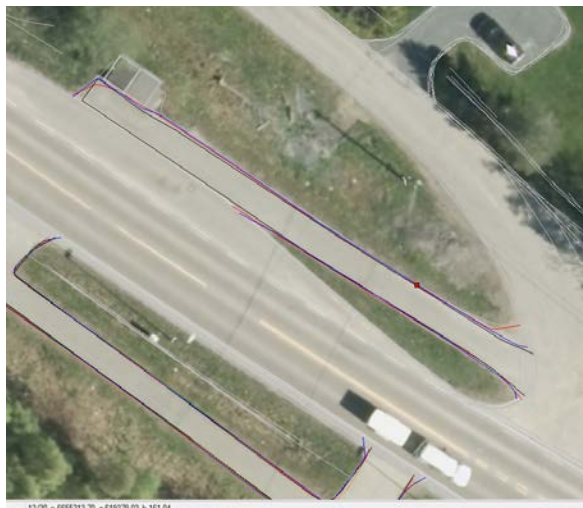
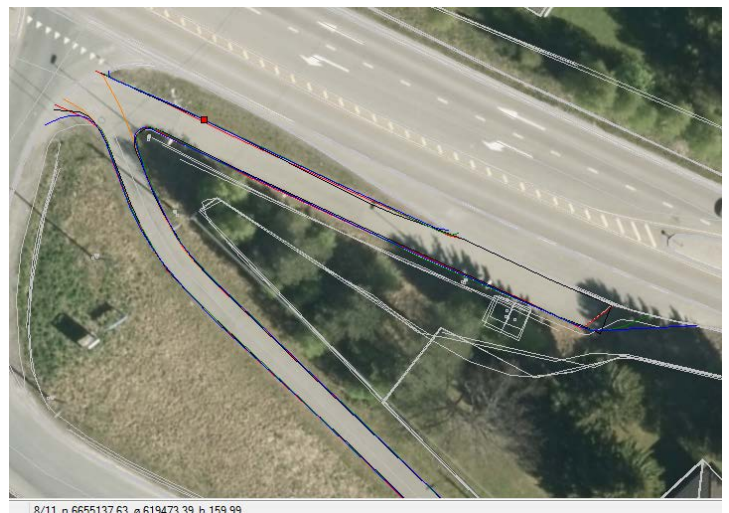
Nordre busstopp til venstre. Firma A og B har konstruert FortauskantYtre på begge sider her sammen med Fortauskant (mot veg i busslommen). Søndre busstopp til høyre. Firma A har konstruert FortauskantYtre på begge sider her sammen med Fortauskant (mot veg i busslommen).

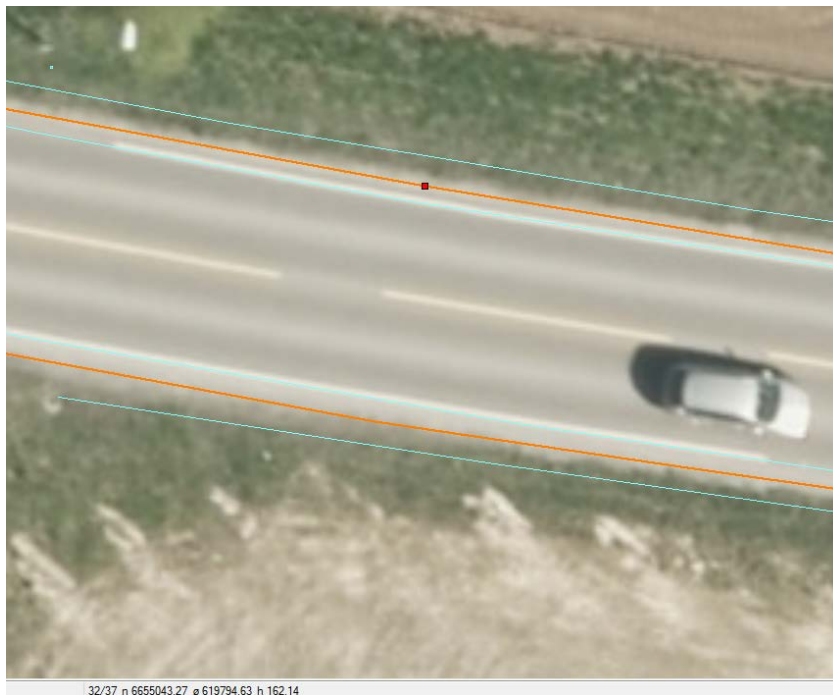
Firma A: Sammenfallende Vegdekkekant og Vegskulderkant i oransje, Kjørbanekant i turkis i vegflaten, Åpenvegggrøft i turkis utenfor vegen.

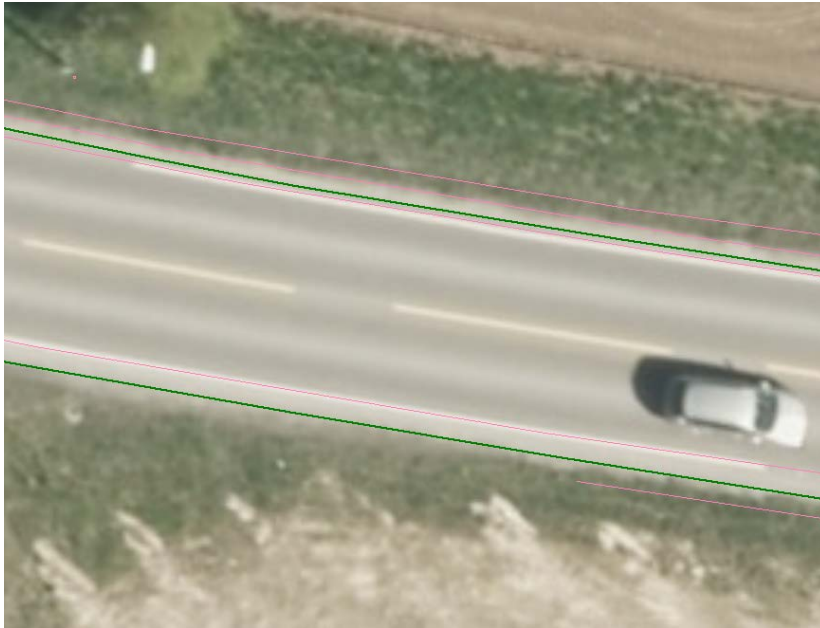
Firma B: Sammenfallende Vegdekkekannt og Vegskulderkant i grønt nede, Kjørbanekant i rosa i vegflaten, oppe ser vi i rekkefølge (ned ifra og opp) Kjørrebanekant, Vegdekkekannt, Vegskulderkant og Åpenvegggrøft.

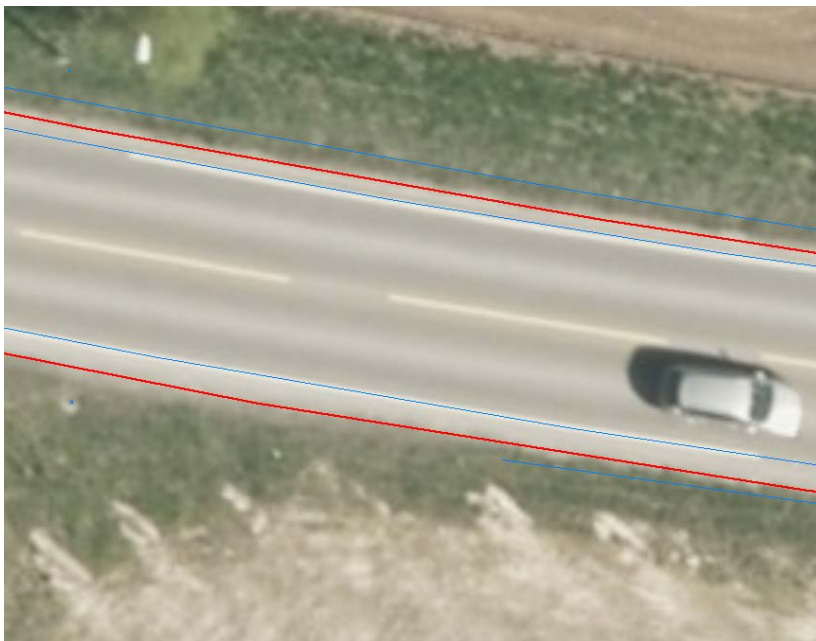
Firma C: Sammenfallende Vegdekkekannt og Vegskulderkant på begge sider av vegen i rødt. Innenfor vises Kjørbanekant i blått og utenfor vegflaten Åpenvegggrøft i blått.

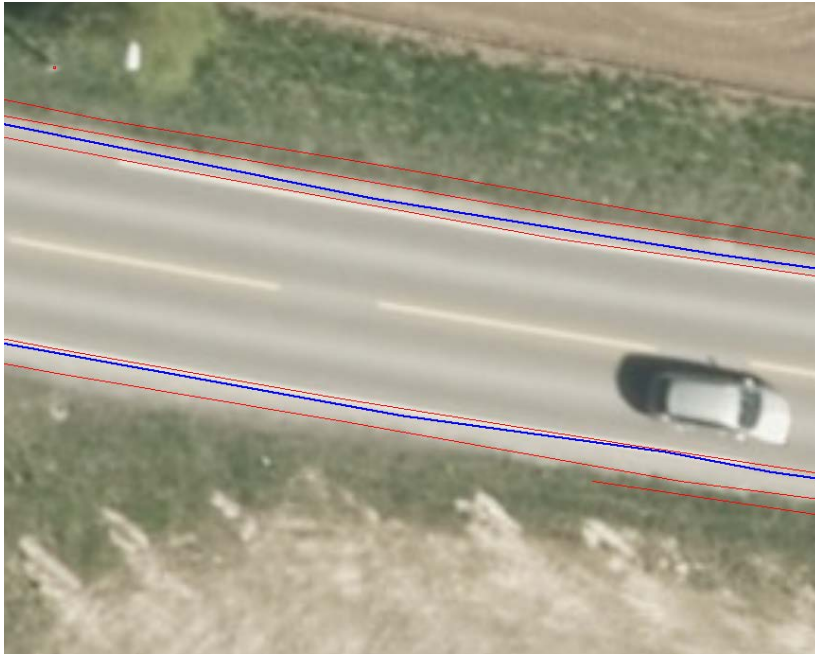
Firma D: Fra vegmidt og ut på begge sidene ser vi Kjørbanekant (rød), Vegdekkekant (blå), Vegskulderkant (rød) og sist Åpenvegggrøft (rød).

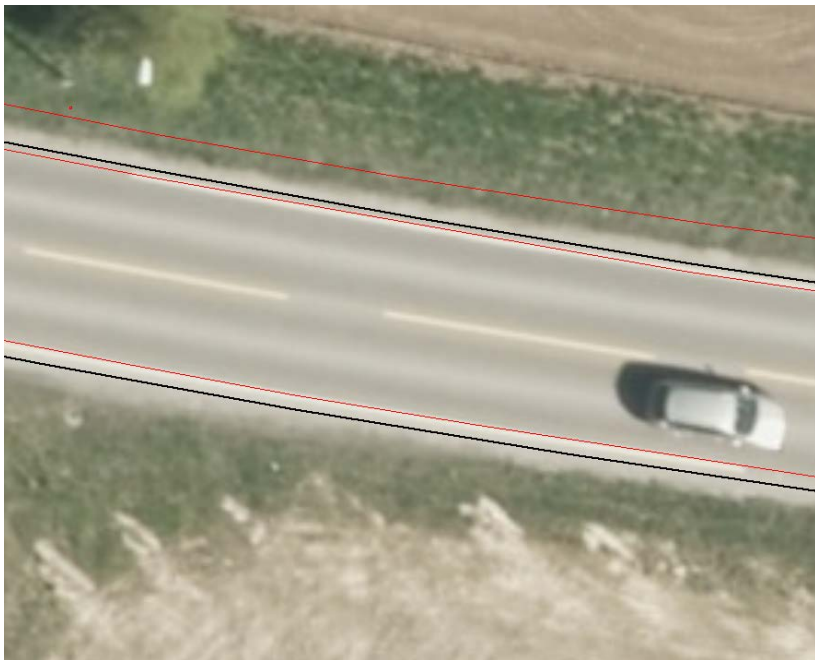
Firma E: Sammenfallende Vegdekkekant og Vegskulderkant på begge sidene (svart). Innenfor ses Kjørbanekant (rød) og lengst opp Åpenvegggrøft (rød).

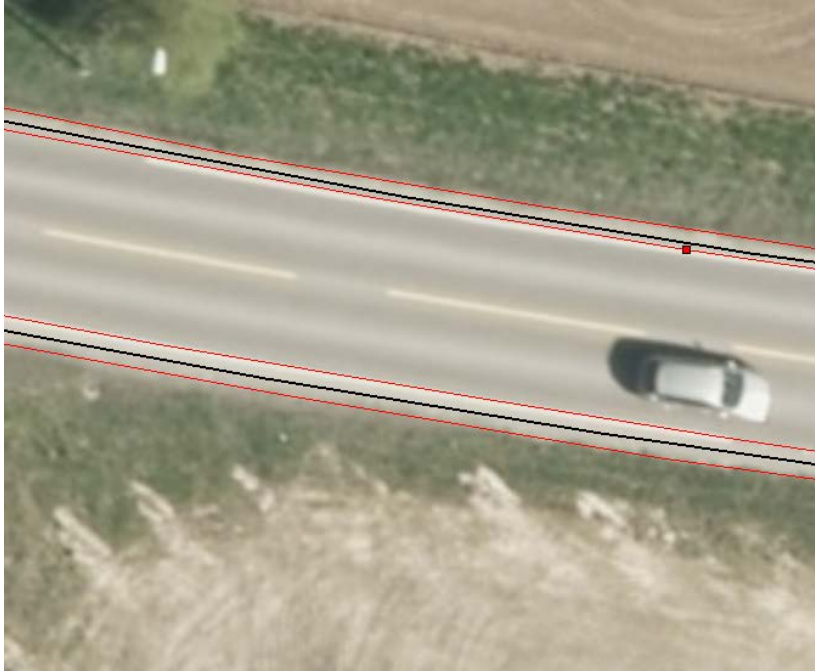
«Fasit» fra fotogrammetriseksjonen på Hønefoss (registrert i DFA). Vegdekkekant (svart) med Kjørbanekant (rød) på innsiden og Vegskulderkant (rød) på utsiden.

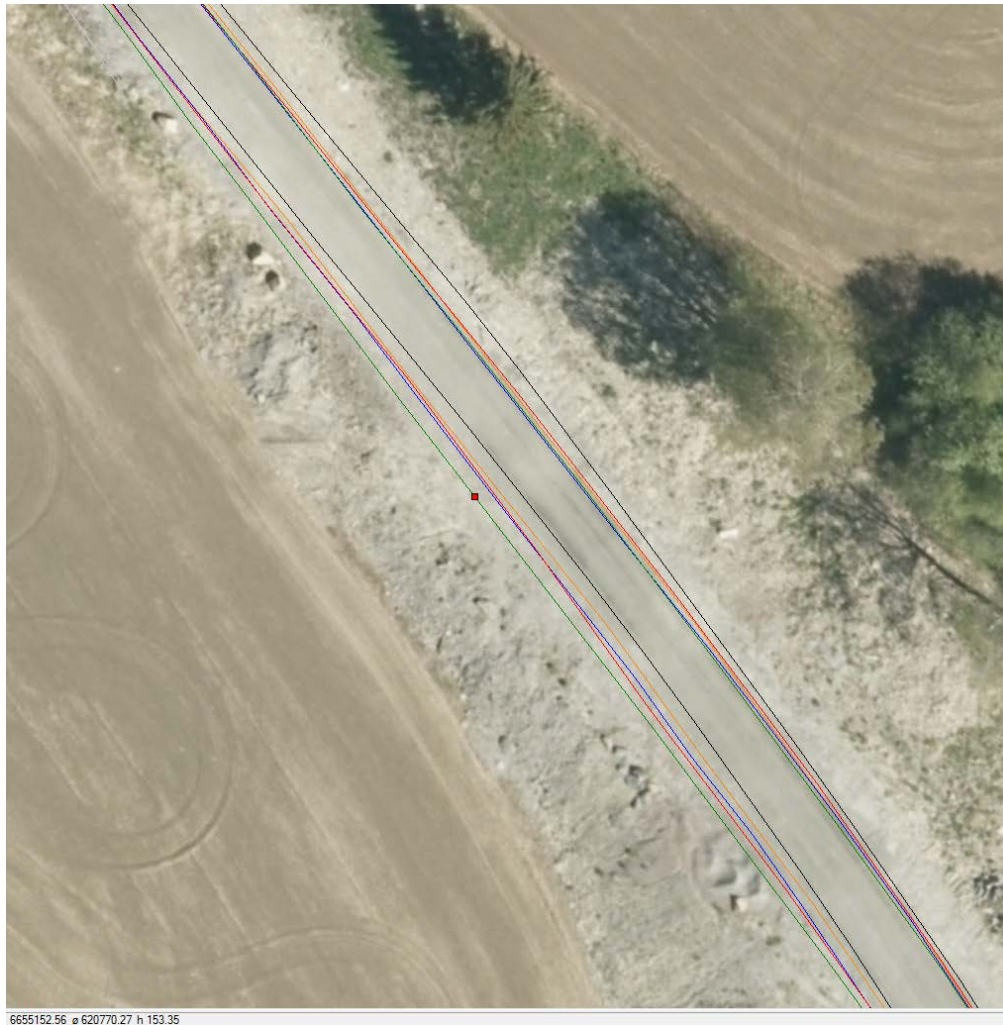
Grusveg. I bildet over er avvikene mellom firmaene for registrering av Vegdekkekant meget store. Største avvik er ca 2,4m. Det ser ut som at det er mye vanskeligere å tolke vegdekkekant på grusveg enn asfaltert veg.

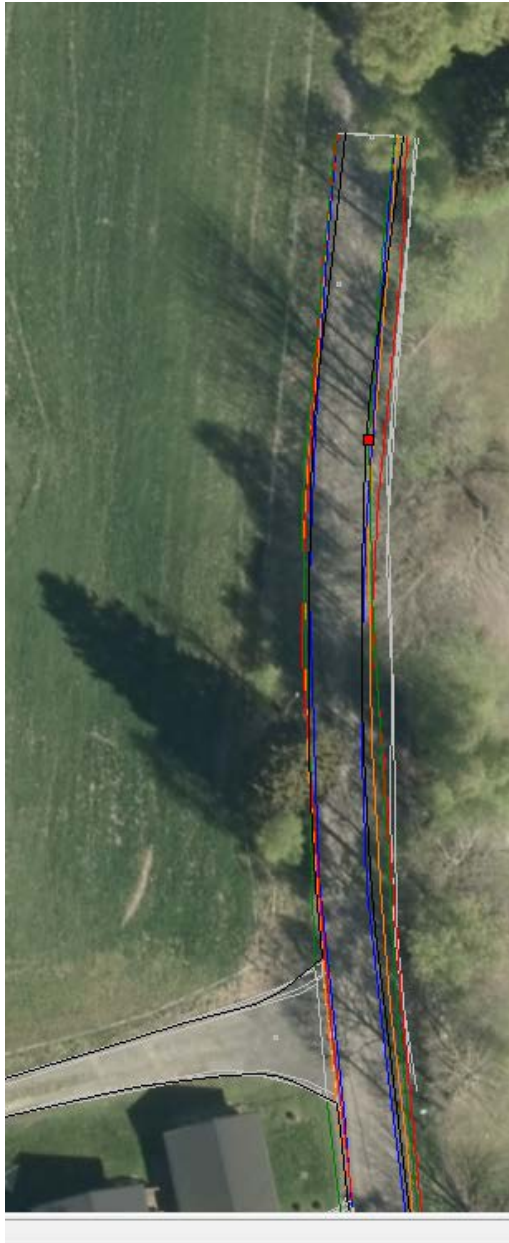
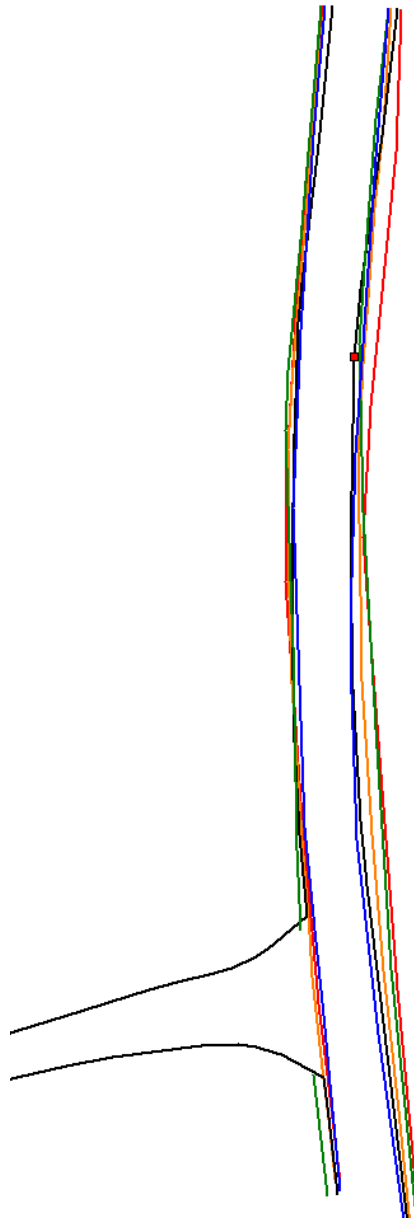
Vegdekkekannt i et område med delvis dårlig innsyn der avvikene er store mellom firmaene (største avvik er ca 2m). Alle firmaer har kodet hele strekningen med godt innsyn. I følge Fotogrammetriseksjonen bør kun de øverste meterne av vegen kodes med godt innsyn, resten med dårlig innsyn ned mot krysset.

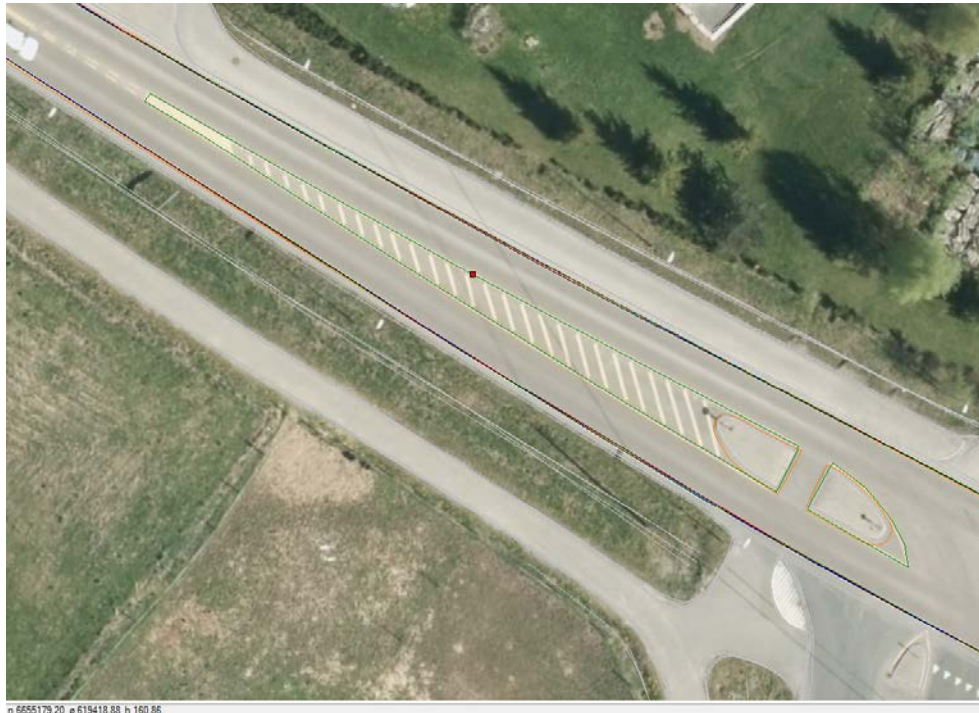
Opsjonen Kjørebane kant i bildet over. Firma A (orange) har registrert denne rundt Trafikkøy kant mens firma B har registrert Kjørebane kanten rundt merkingen av kjørebane, hvilket er riktig ifølge registreringsinstruksen. Firma C, D og E har ikke registrert Kjørebane kant her. Ellers er Kjørebane kant registrert nokså likt og riktig fra alle firmaene.

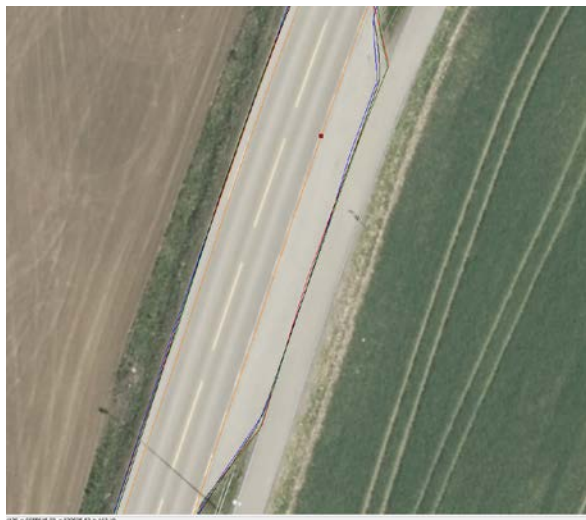
Opsjonen Vegskulderkant i bildet over. Vegskulderkantene til firma A (orange - ajourføring) er feilplassert de fleste steder. I eksempelet over ser vi at busslomme ikke er tatt med og på den andre siden er Vegskulderkant kjørt sammenfallende med Kjørebane kant. Retting av slike feil er normalt ikke en del av en ajourføring.

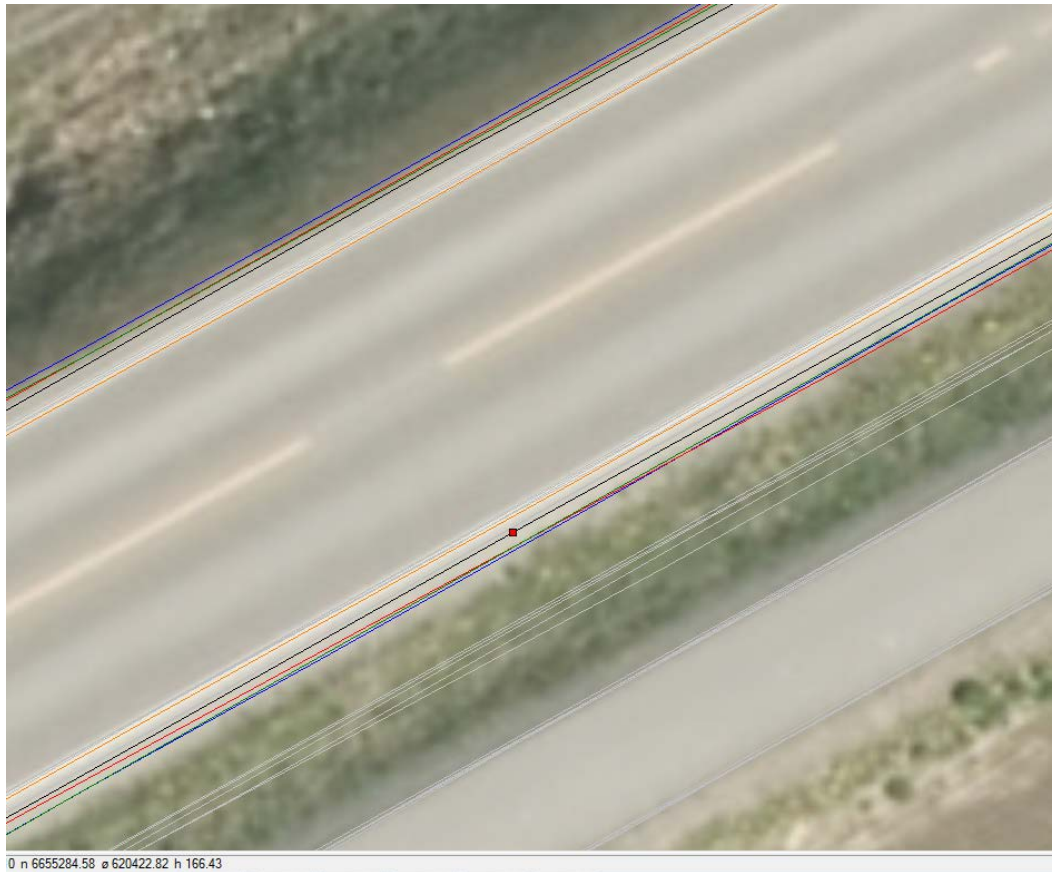
På en annen strekning ligger Vegskulderkant fra firma E (svart) litt for langt inn sammen med firma A (oransje).

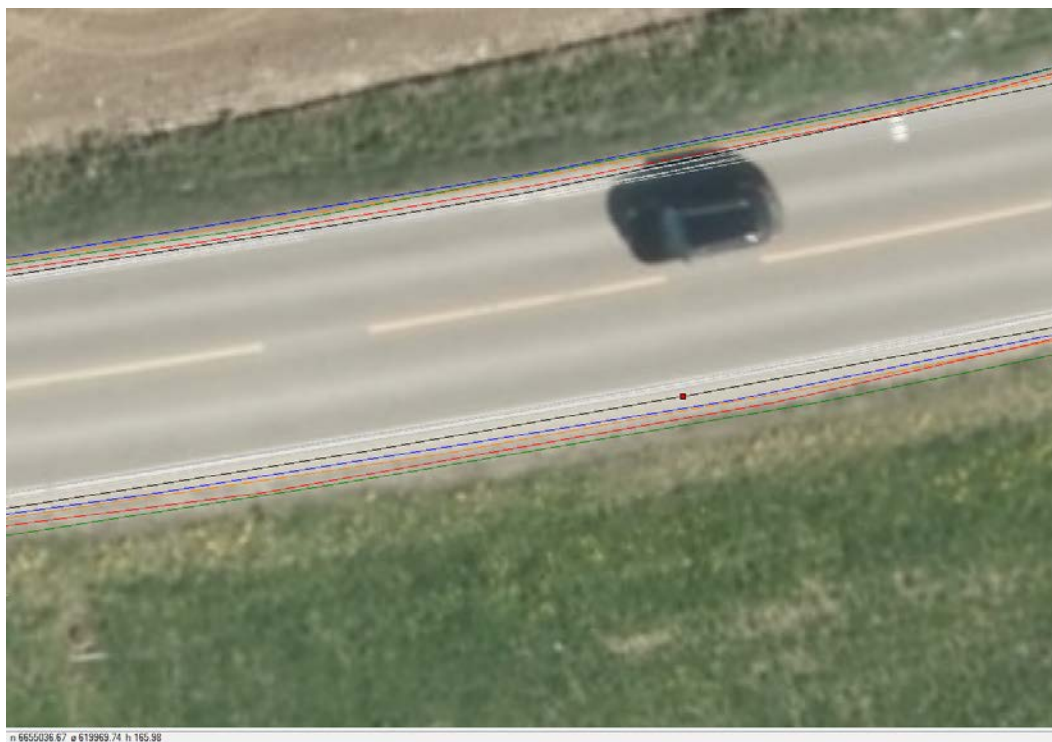
Et annet eksempel på at Vegskulderkant skiller seg ganske mye mellom firmaene.

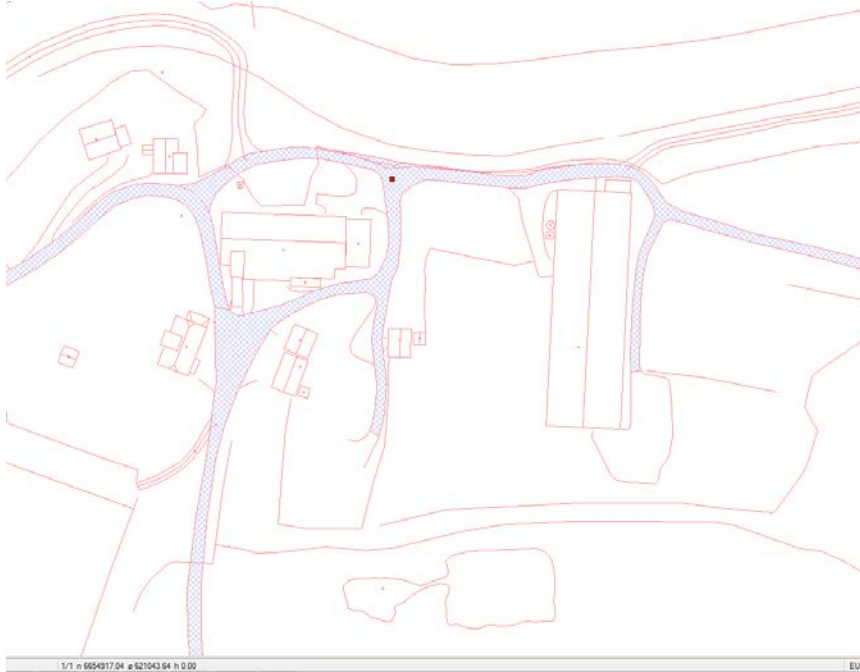
Område 1:

Firma A. Vegflater med blå skravur. Traktorveger med rød midtlinje.

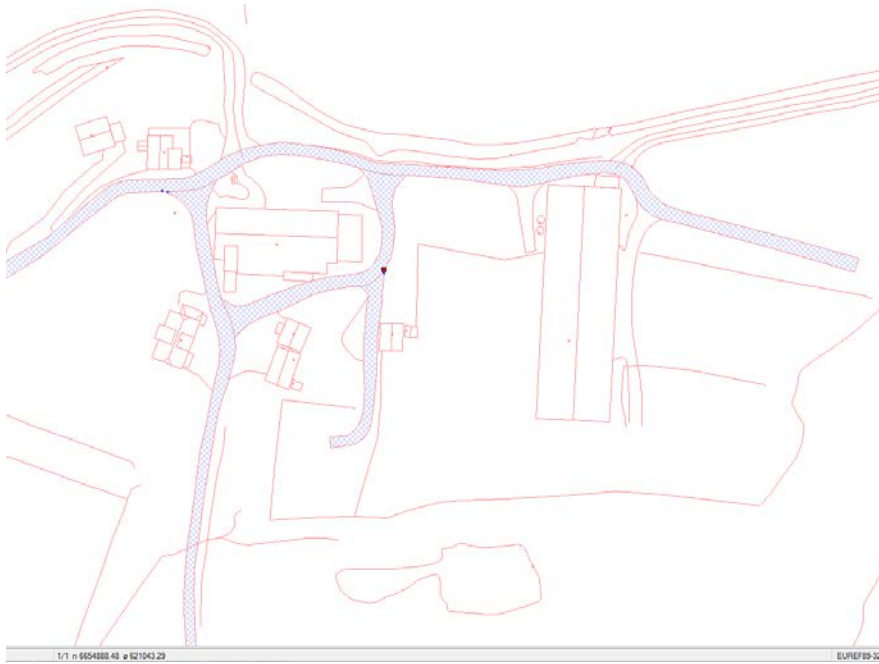
Firma E. Vegflater med blå skravur. Traktorveger med rød midtlinje.

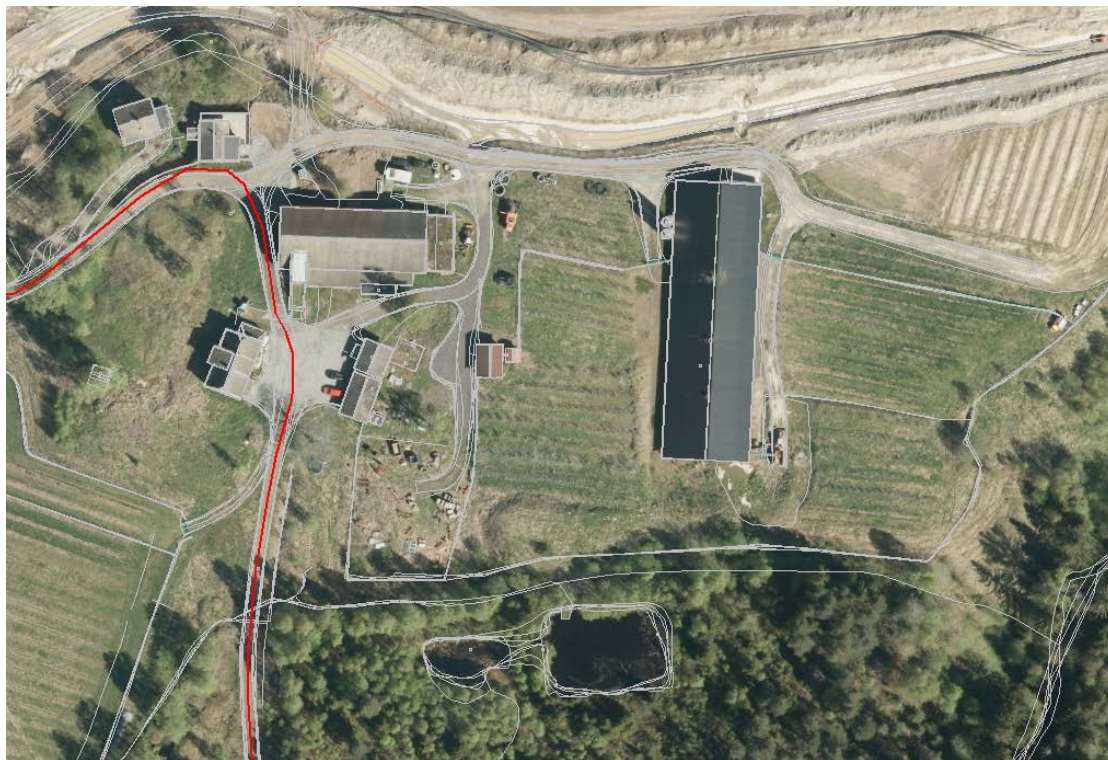
Utsnitt med Vegnett (rødt) levert til firmaene. Alle FKB-data fra alle firmaene i bakgrunnen (grå).

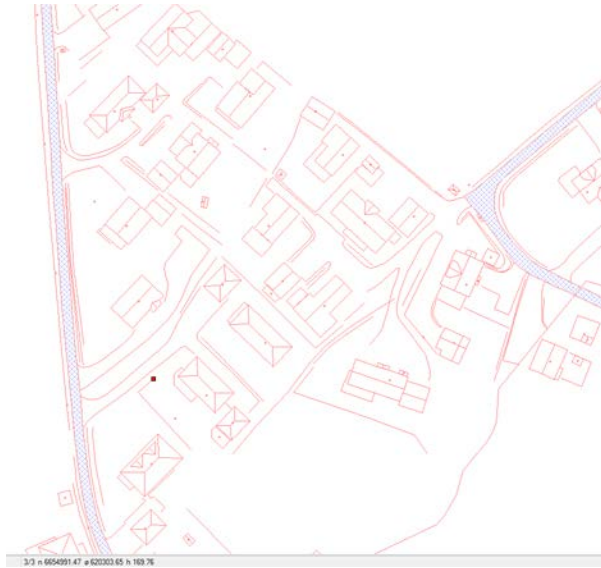
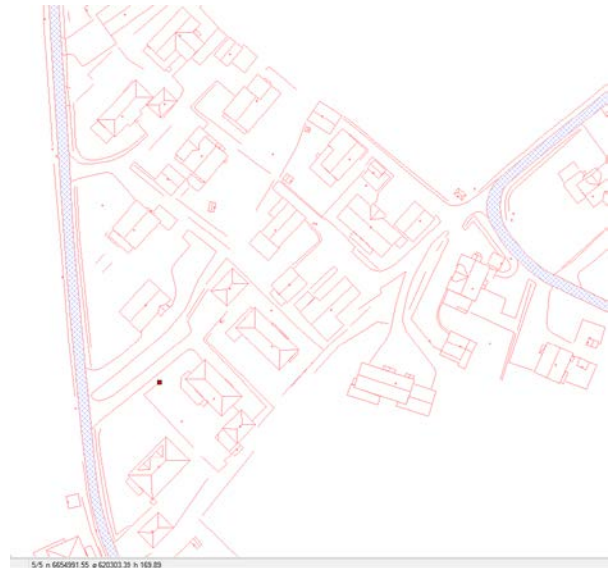
Firma A til venstre og firma C til høyre. Vegflater med blå skravur.

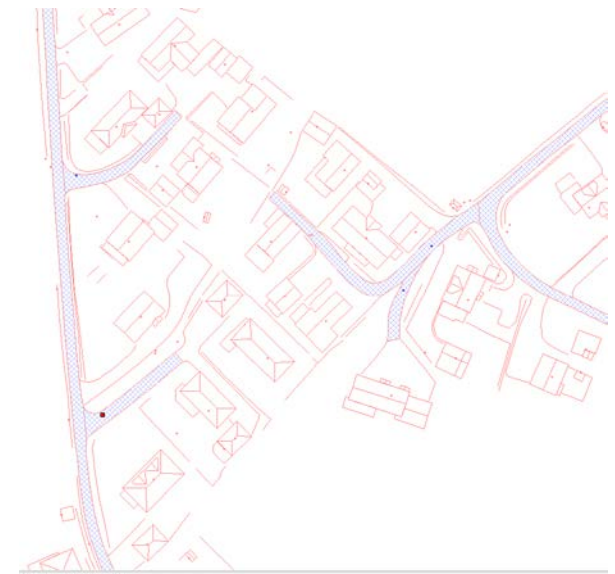
Firma E til venstre og firma B til høyre. Vegflater med blå skravur.

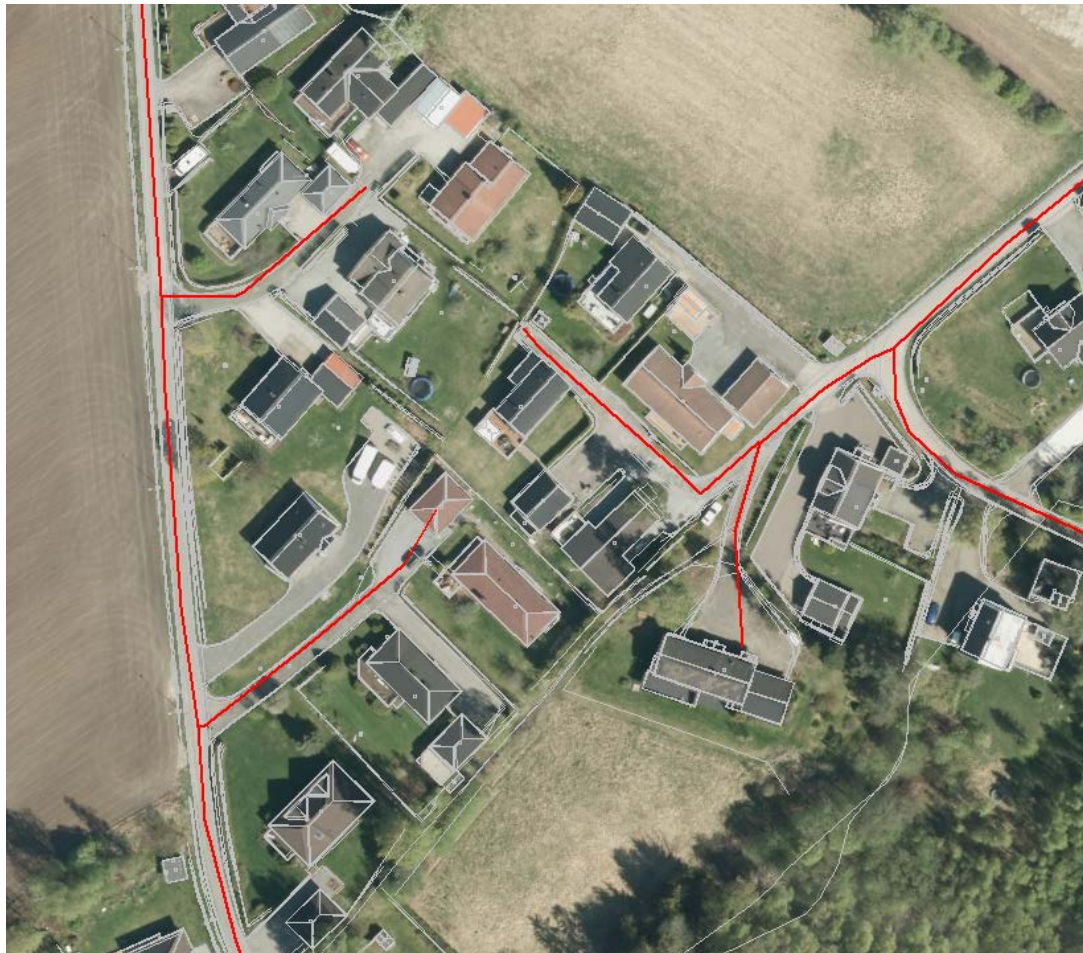
Utsnitt med Vegnett (rødt) levert til firmaene. Alle FKB-data fra alle firmaene i bakgrunnen (grå).

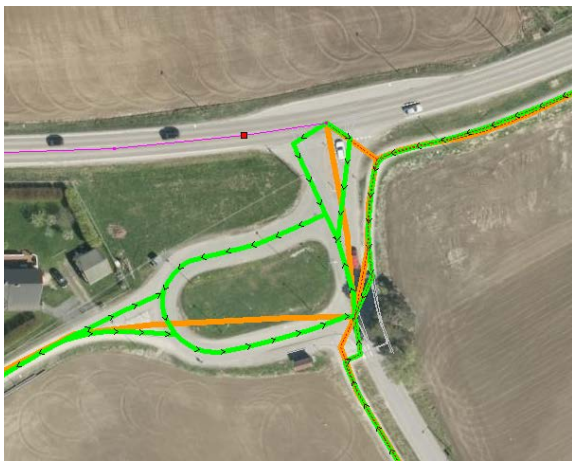
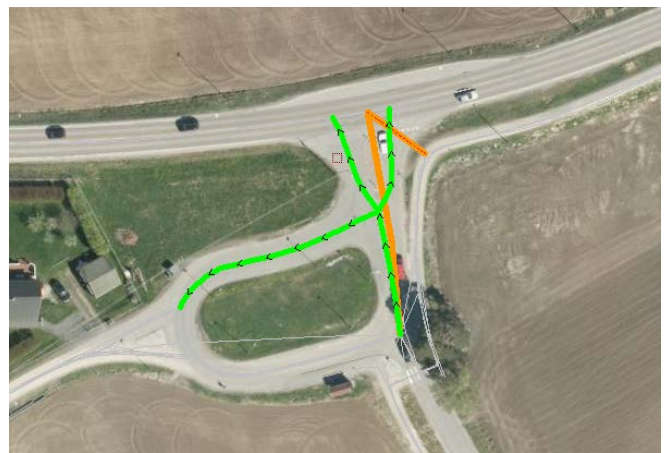
Til høyre er de nykonstruerte lenkene snappet til punkt på eksisterende veglenke på hovedvegen. De nye lenkene får dermed feil forløp. Eksempelet til venstre viser hvordan det bør være. Dette bør beskrives i registreringsinstruksen.

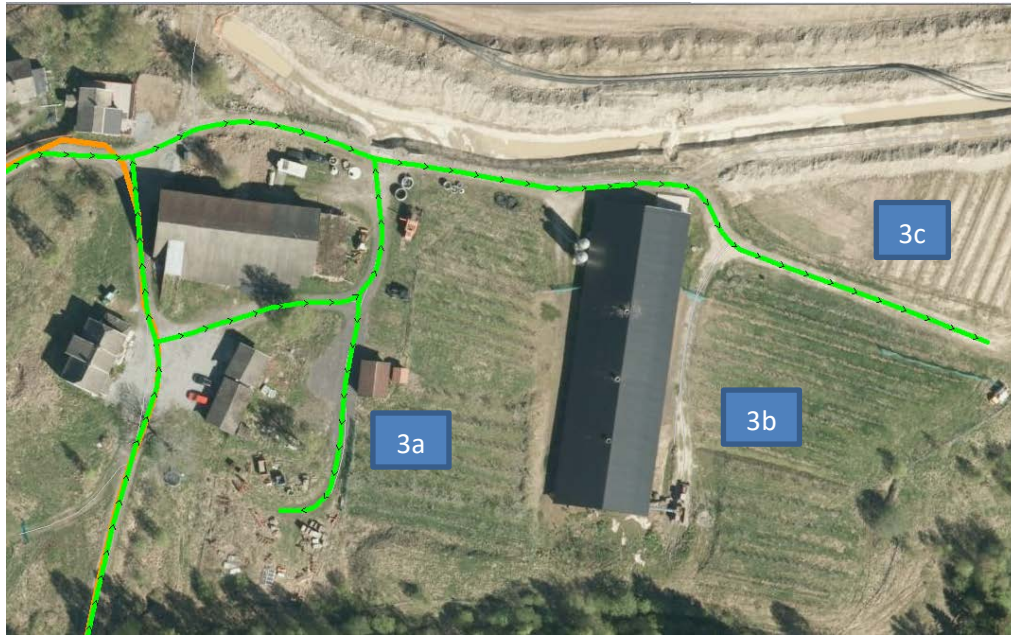
Gårdstun hvor det er konstruert alt for mye.

Det er en utfordring i forhold til hva som skal med her, men som hovedregel må man se på om det er reelle veger og ikke traktorveg/sti som går rundt låven. Strekninger over gårdstun må vurderes ekstra nøye om det er kjørbare veger eller traktorveg/kjørespor.

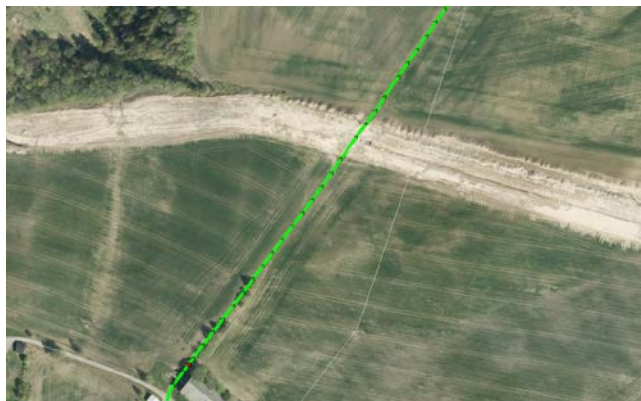
Dette er et eksempel på traktorveg (muligens bare kjørespor) som er konstruert som Enkel bilveg. Et av firmaene har konstruert denne. Nye veger som konstrueres skal være betydelig bedre opparbeidet enn denne for at det skal være Enkel bilveg.

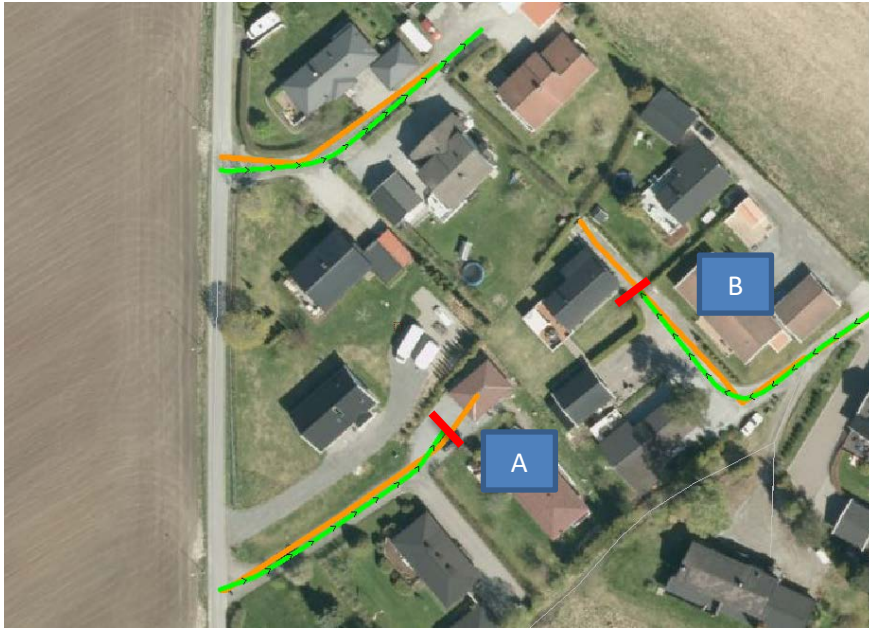
I dette eksempelet fra firma E er det vist et godt eksempel på ajourføring. Hvis de lenkene som er merket med Endret\_Type S har for dårlig geometri (+ - 2 meter) skal ny geometri konstrueres, selv om vegen er under 50 meter eller arealet kan defineres som annet vegareal. Dersom geometrien i A og B IKKE kvalifiserer til å bli nykonstruert, ville det vært ønskelig om siste del av veglenken (etter rød tverrstrek) merkes med Endret\_type S, dette må i så fall spesifiseres i registreringsinstruksen.

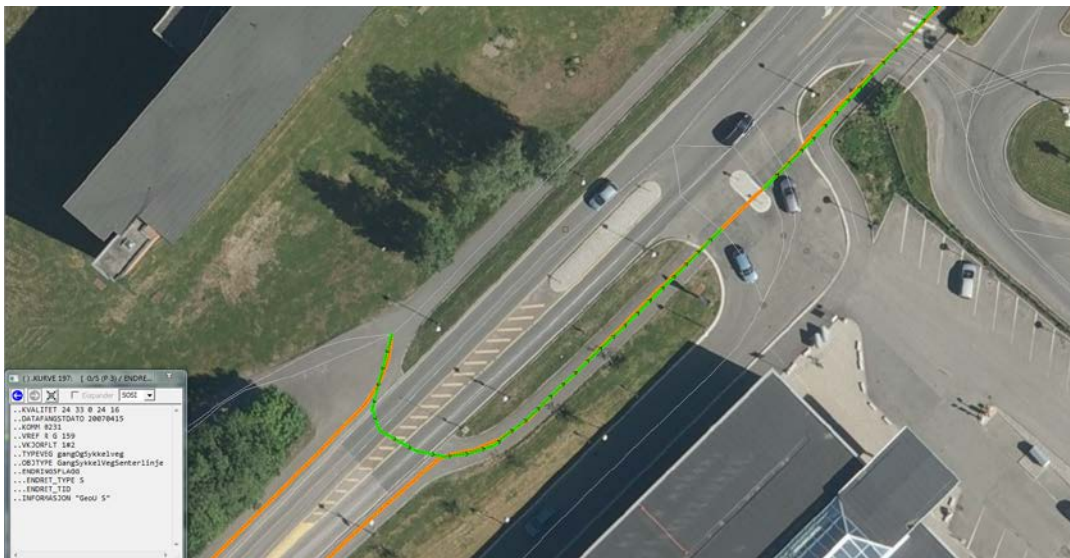
Firma C har her registrert ny gangsykkelveg over hovedveg, det blir helt feil. I tilfellet til høyre er det forståelig at det er vanskelig å tolke, men det er ikke gjort konsekvent i forhold til det de har gjort over hovedvegen.

Gangsykkelveger sørvestover er markert som slettet, fordi de er tolket som fortau. Her er fortauene en del av gangsykkelvegnettet (skiltet) og veglenkene skal derfor beholdes. Det er ikke mulig å se skiltet i flybildene, men hovedregelen er at eksisterende veglenker ikke skal slettes, med mindre de tydelig ligger feil.
