# Rapport Testprosjekt konstruksjon FKB-A/B

| Emne | Testkonstruksjon FKB-A/B |
| Fra | Mika Sundin, Andreas Dyken og Håkon Dåsnes, Kartverket<br>Landdivisjonen |
| Dato | 2017-07-19 |

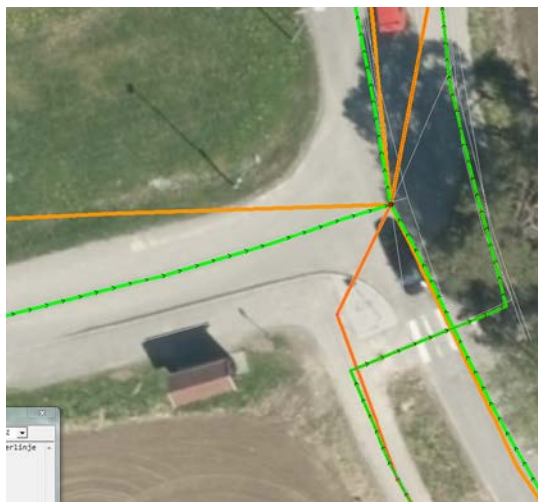
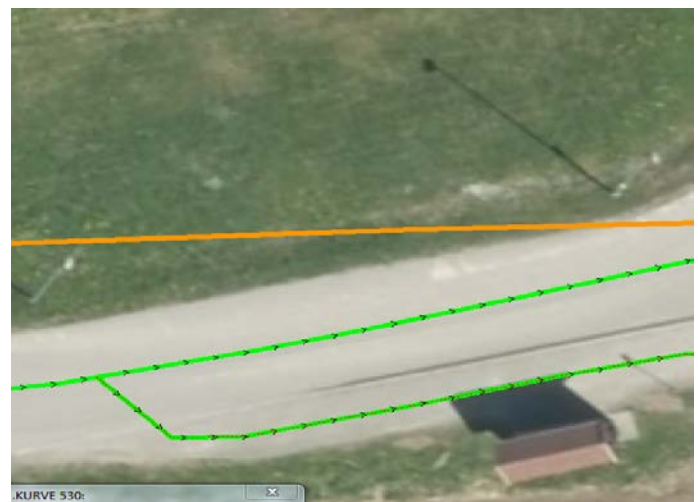
Bildet til høyre viser korrekt registrering av gangsykkelveg (Firma B). Vi ønsker at gangfelt i disse tilfellene skal konstrueres for å få topologi i nettverket. Til høyre viser to eksempler på gal tolkning. Firma E har konstruert fortau vestover og mangler gangfeltet. Firma A sin løsning er markert i rosa og blir også helt feil.

B: Den søndre avkjøringen er viktig blir konstruert, fordi den utgjør en del av nettverket for at ruting til huset i sør skal bli riktig. Dette gjelder i de tilfellene det går en gangsykkelveg parallelt med hovedvegen. To firma har konstruert B som Gangsykkelvegs Det riktige er Enkel bilveg da den ut fra bildene er en innkjøring til eiendom.

C: Innkjøringen til hus merket C skal ikke konstrueres selv om B kvalifiserer til å bli konstruert. Dette fordi det ikke går gangsykkelveg parallelt med hovedveg her.
